## 平成 28 年（2016 年）熊本地震 地表地震断層現地調査

平成 28 年 4 月 20 日

平成 28 年（2016 年）熊本地震（4 月 14 日 21 時 26 分発生）の翌 15 日から 18 日に地表地震断層の有無について緊急調査を実施した。

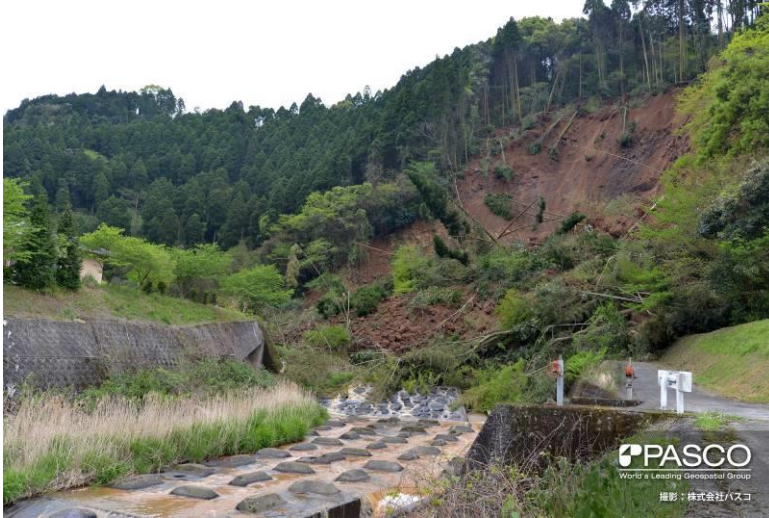
loc001

Loc2 の北側延長部に生じた斜面崩壊  
木山川河道に崩壊土砂が埋積している

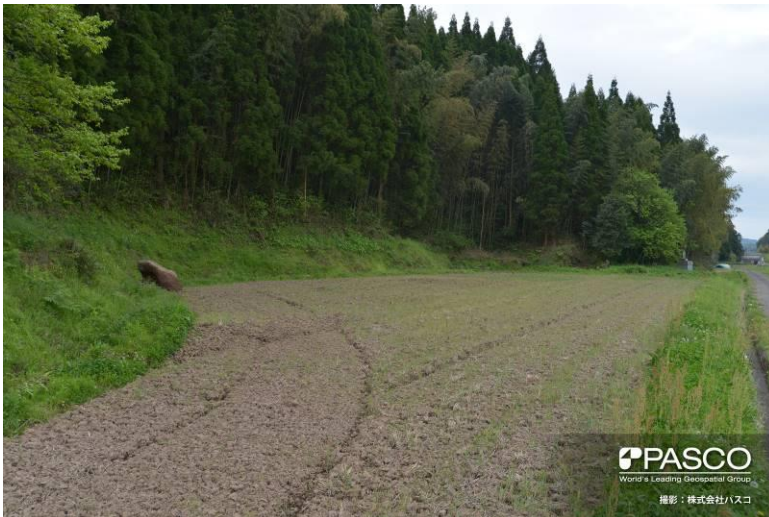
loc002

耕作地に生じた  
地表地震断層  
Loc003 に連続する

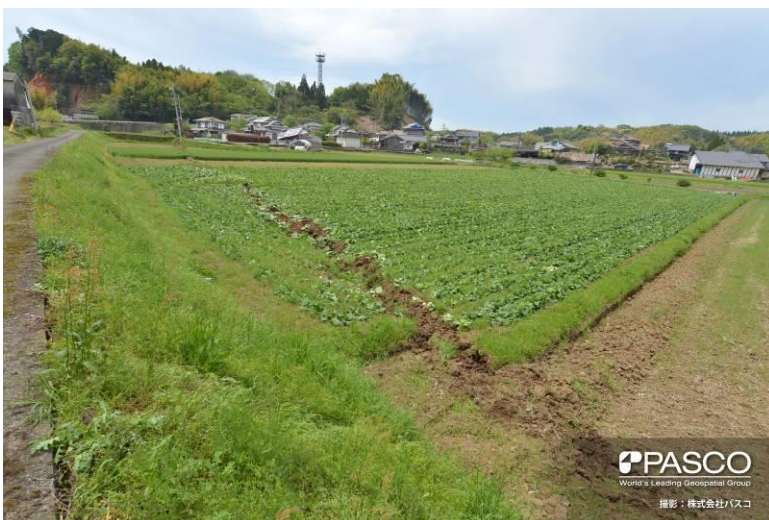
loc003

耕作地に生じた  
地表地震断層  
16日未明の地震で生じた

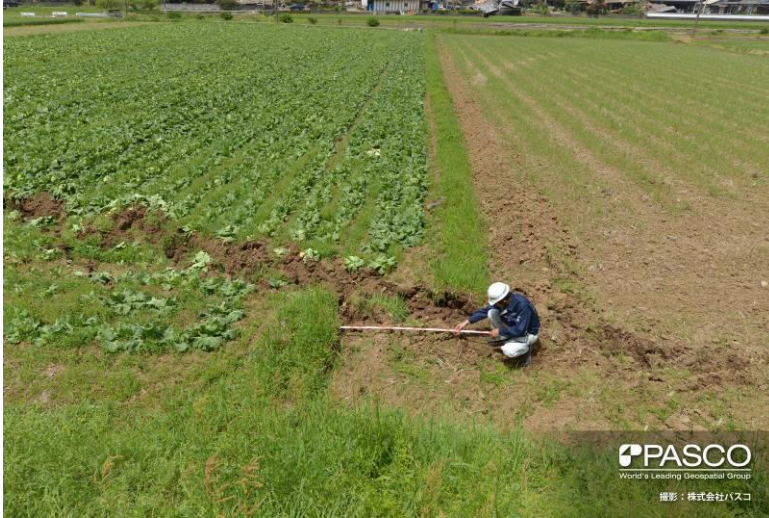
loc003

耕作地に生じた  
地表地震断層  
右横ずれ量約2m  
縦ずれ量北西側上昇約  
0.2m

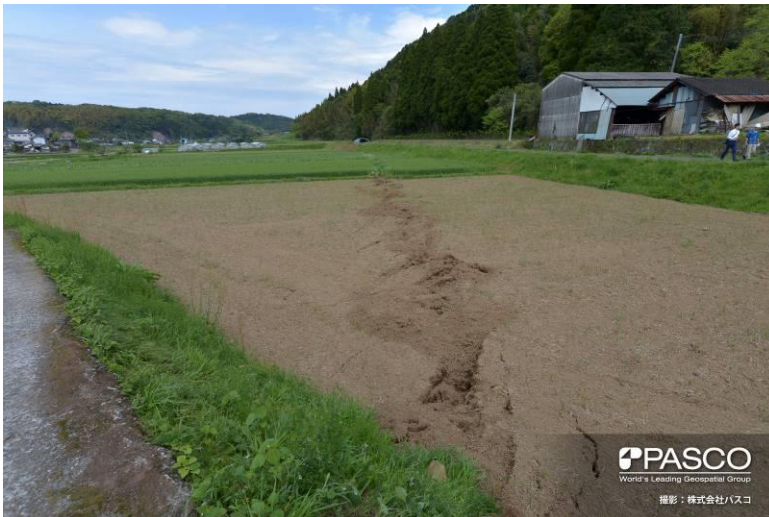
loc004

耕作地に生じた  
地表地震断層

写真奥は loc003 地点

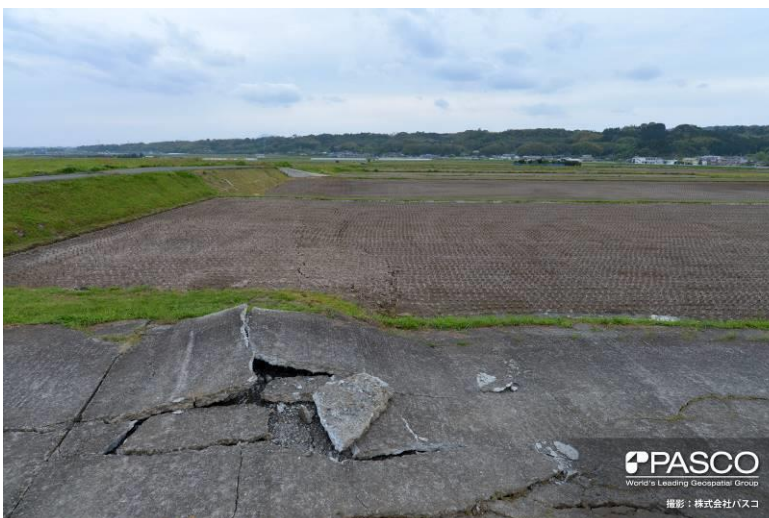
loc005

農道にクラック、水田に雁行  
状亀裂が確認される

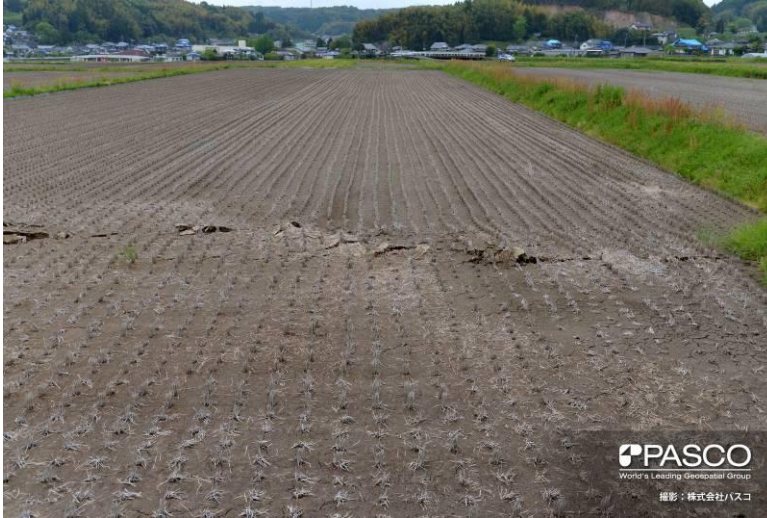
loc006

水田に雁行状亀裂が確認される

左横ずれを示し、写真手前側が上昇

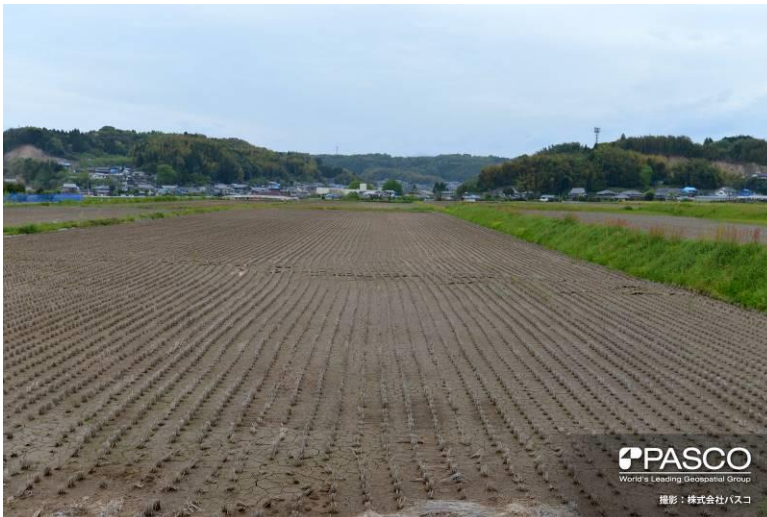
loc007

水田に雁行状亀裂が確認される

左横ずれを示し、写真手前(南)側が上昇

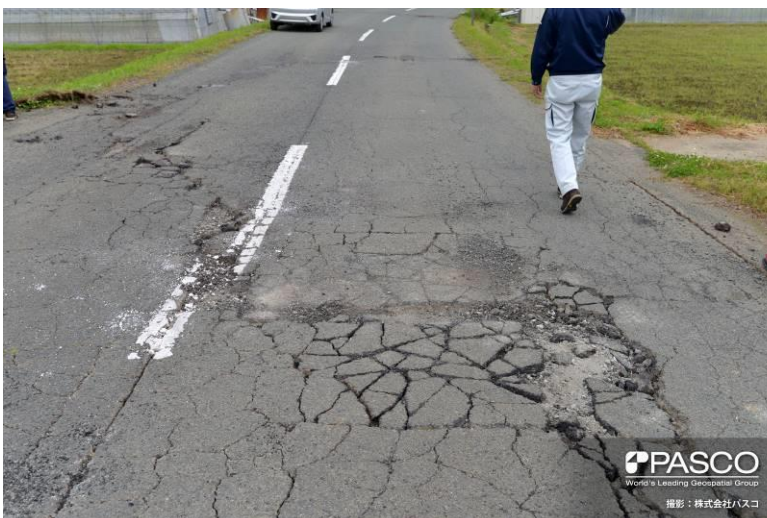
loc008

アスファルト舗装上に生じた亀裂

右横ずれを示す

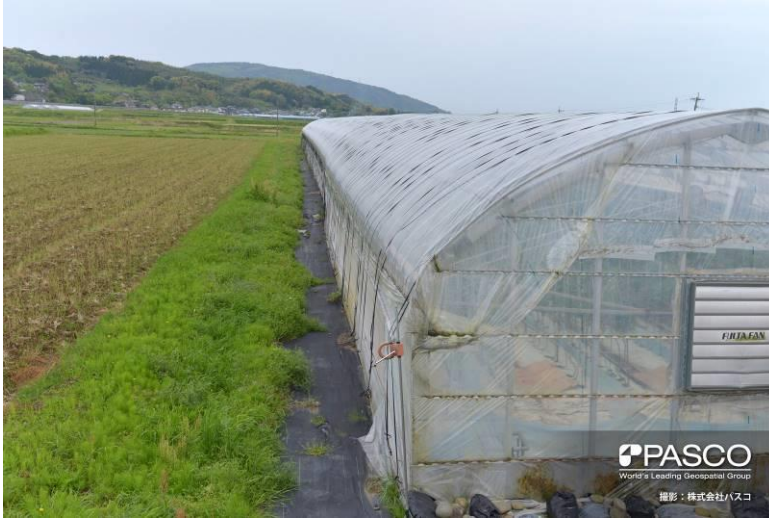
loc009

ビニルハウスが右横ずれを示す

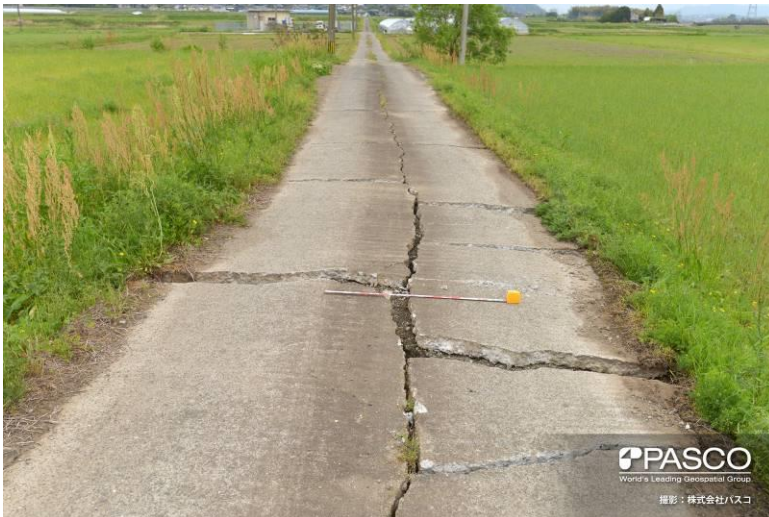
loc010

農道が右ずれを示す  
農道左右の水田には地表  
地震断層が連続する

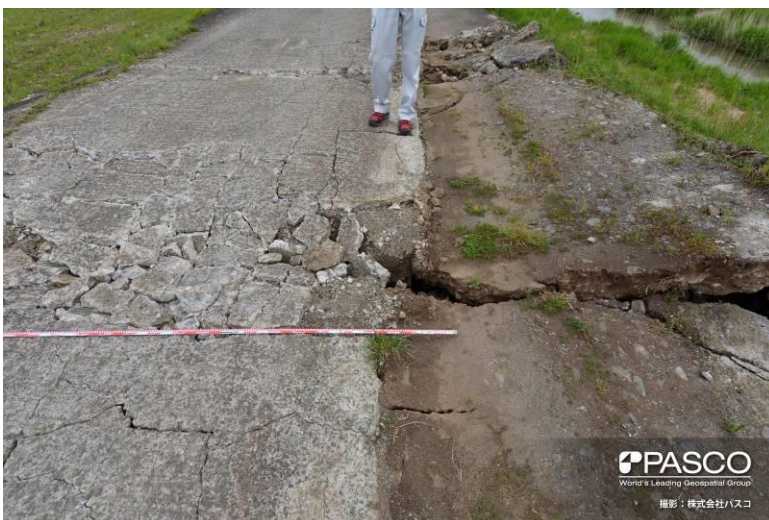
loc011

農道が右ずれを示す  
地表地震断層は写真右側  
の木山川を横断する

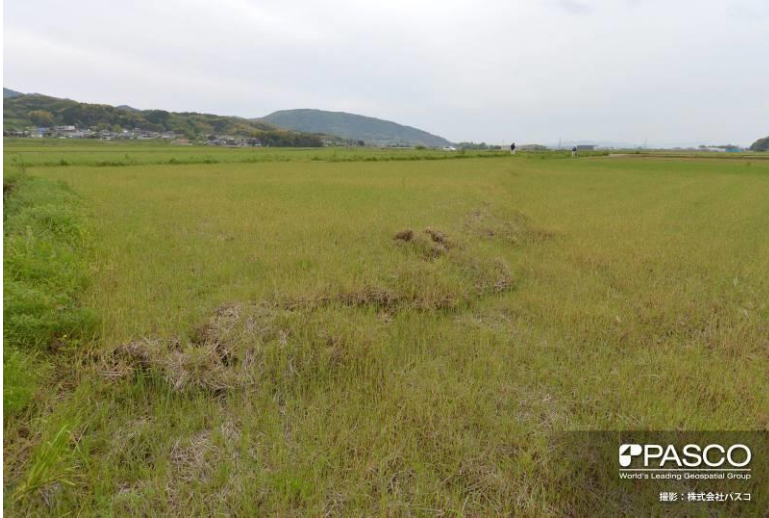
loc012

水田に地表地震断層が連続する

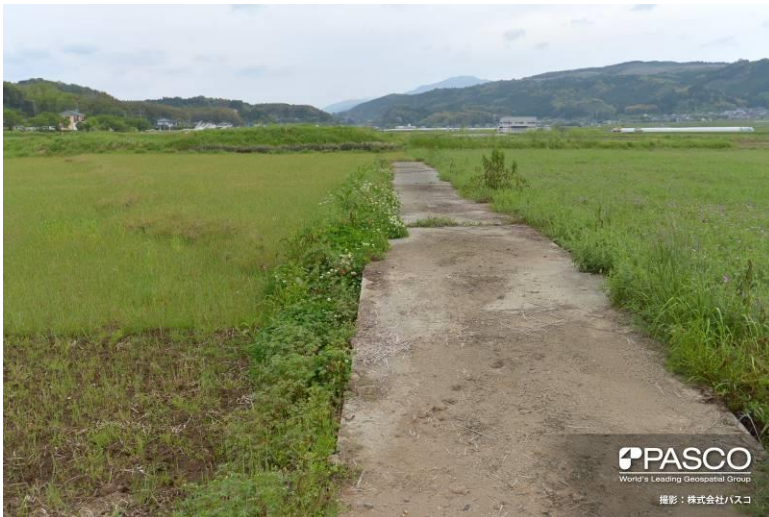
loc013

水田に地表地震断層が連続する  
農道が右横ずれ 0.5m 程度、縦ずれは南側上昇 0.5～1m 程度認められる

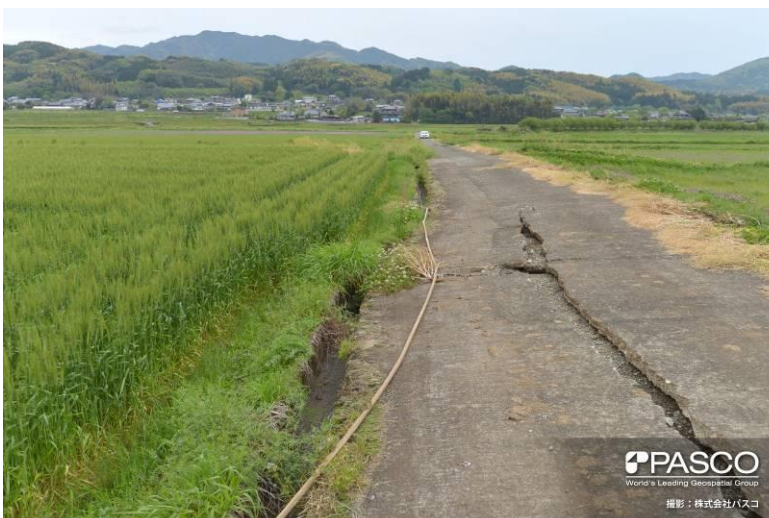
loc014

農道が右横ずれ 0.5～1m 程度認められる  
写真左右の水田に地表地震断層が連続する

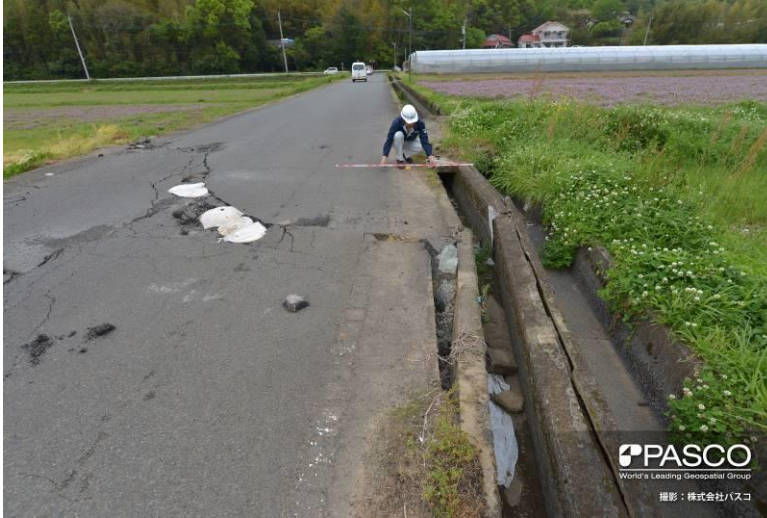
loc015

農道が右横ずれ 0.5～1m  
程度認められる  
写真左右の水田に地表地  
震断層が連続する

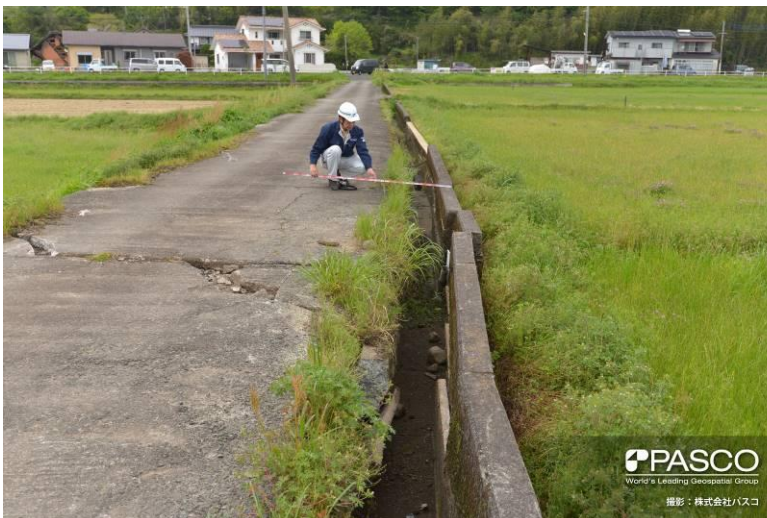
loc016

農道が右横ずれ 0.5～1m  
程度認められる  
写真左右の水田に地表地  
震断層が連続する

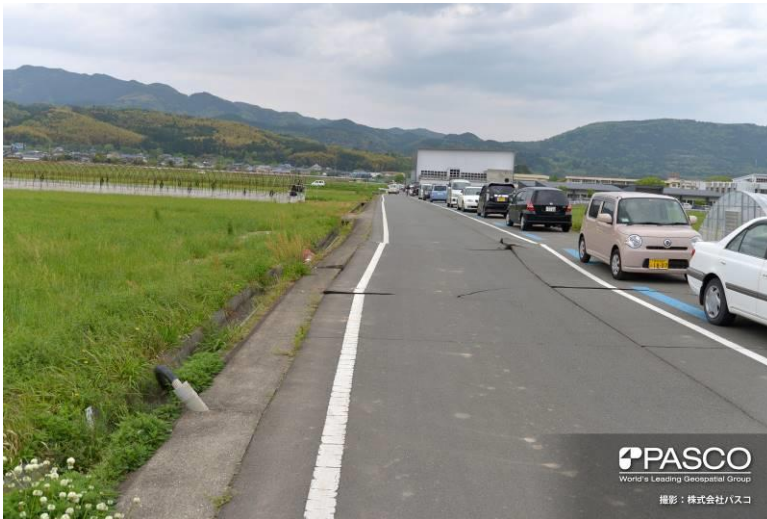
loc017

農道が右横ずれ 1m 程度認  
められる

写真左右の水田に地表地  
震断層が連続する

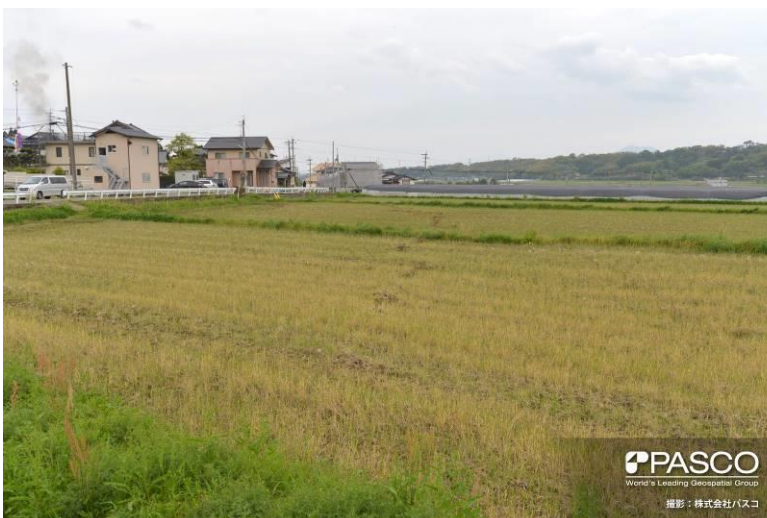
loc019

耕作地に連続する

地表地震断層

右横ずれを示す

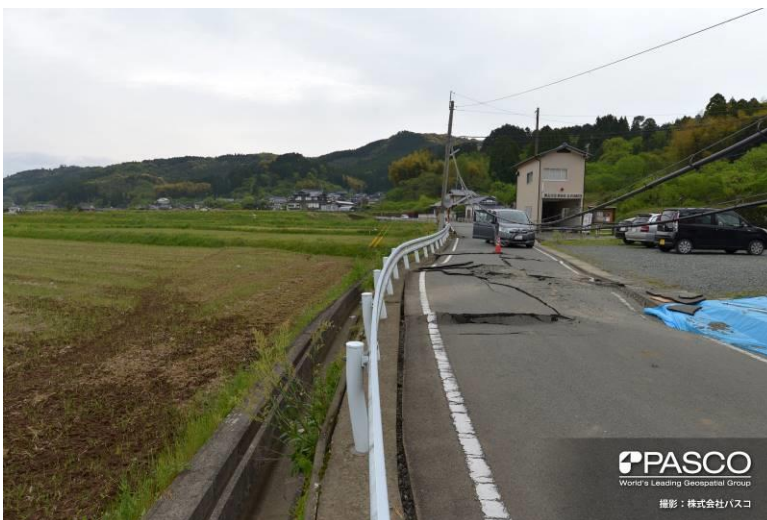
loc022

道路, 耕作地に連続する地  
表地震断層  
右横ずれで写真奥(南東)  
側が上昇する  
写真左側は loc021

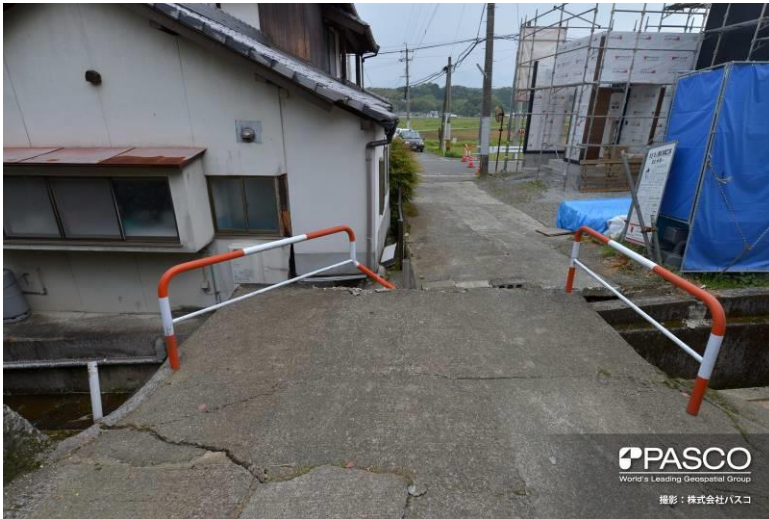
loc023

用水路奥側に沿って右横ず  
れが認められる  
横ずれ量は 0.5~1m 程度

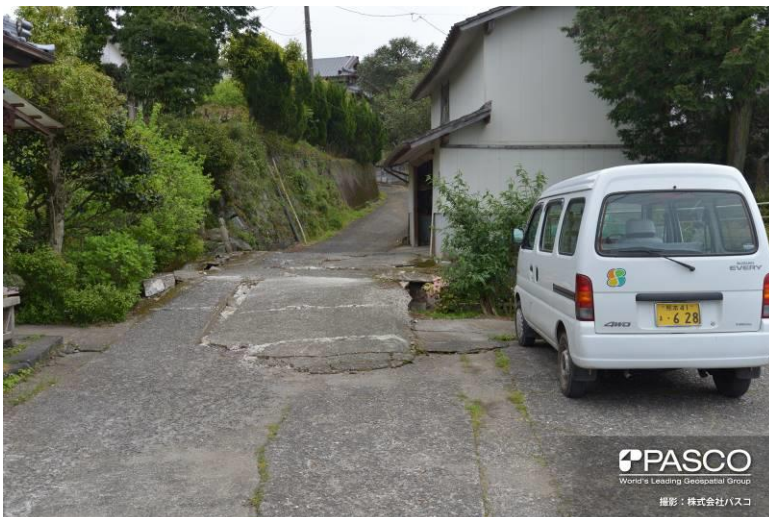
loc024

用水路に架かる橋に右横ず  
れが認められる

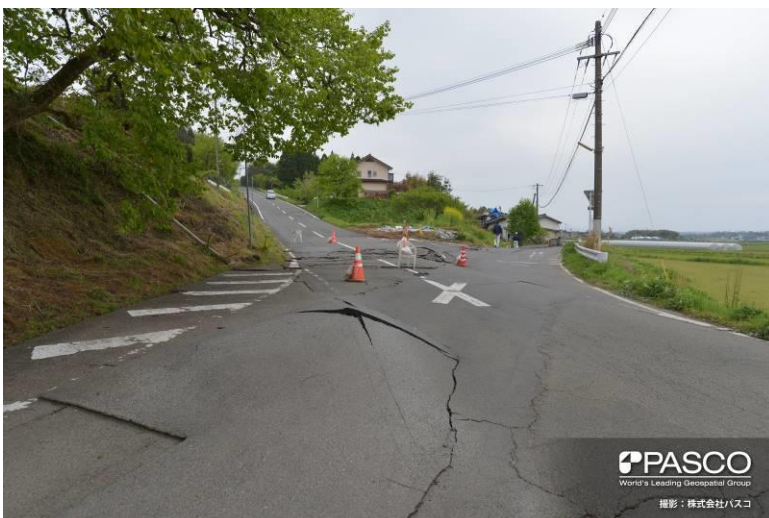
loc025

写真手前から奥に道路上に  
出現した地表地震断層  
写真左(南)側が上昇する

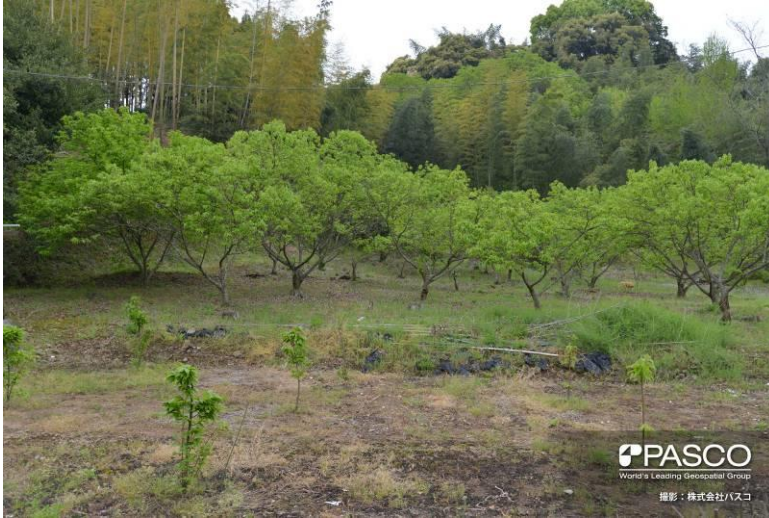
loc029

集落内に出現した  
地表地震断層  
栗林の中に地割れが連続す  
る

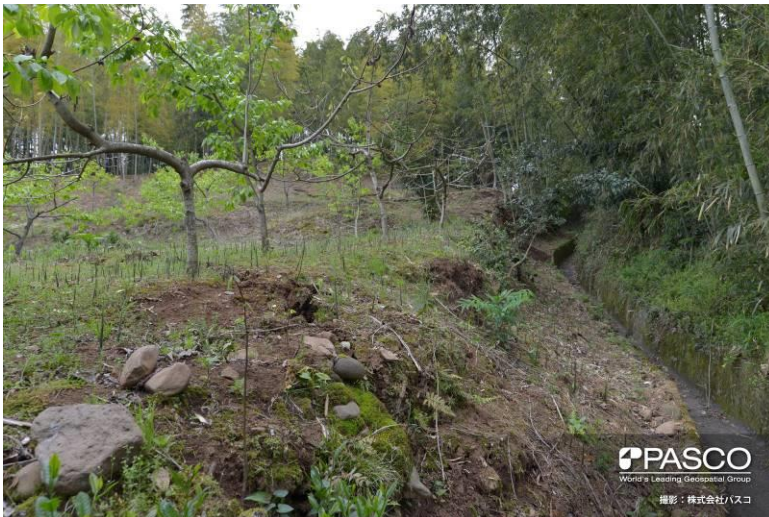
loc030

集落内に出現した  
地表地震断層  
柿林の中に  
地割れが連続する

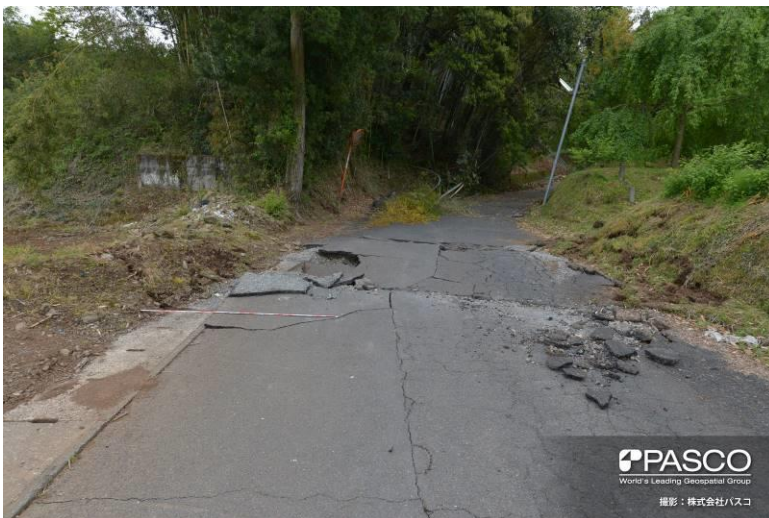
loc031

集落内に出現した  
地表地震断層  
道路、側溝に右横ずれが認  
められる

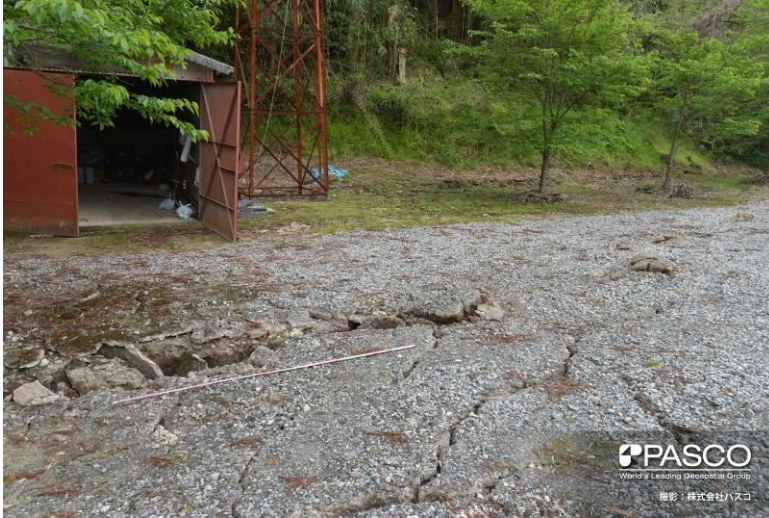
loc032

集落内に出現した  
地表地震断層  
2条の並走する地表変位  
手前:コンベックス位置  
奥消防小屋～右立木沿い

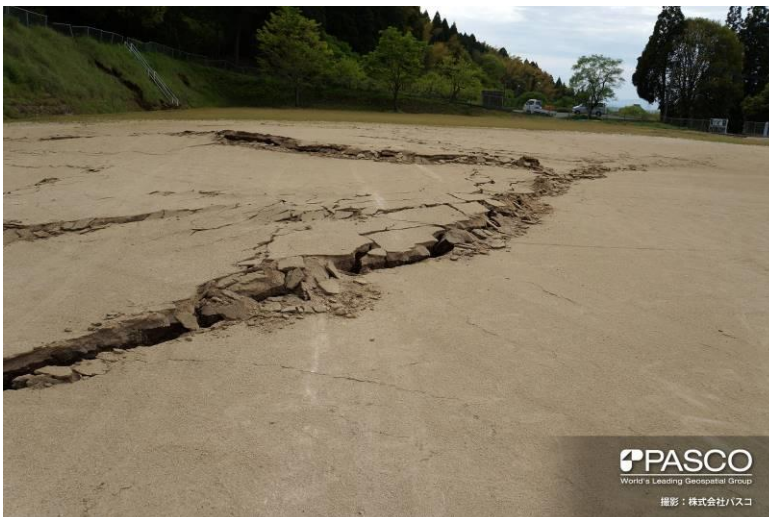
loc033

グラウンドに出現した  
地表地震断層  
グラウンドに引かれた白線  
が右横ずれ変位している  
東上がりの変位を伴う

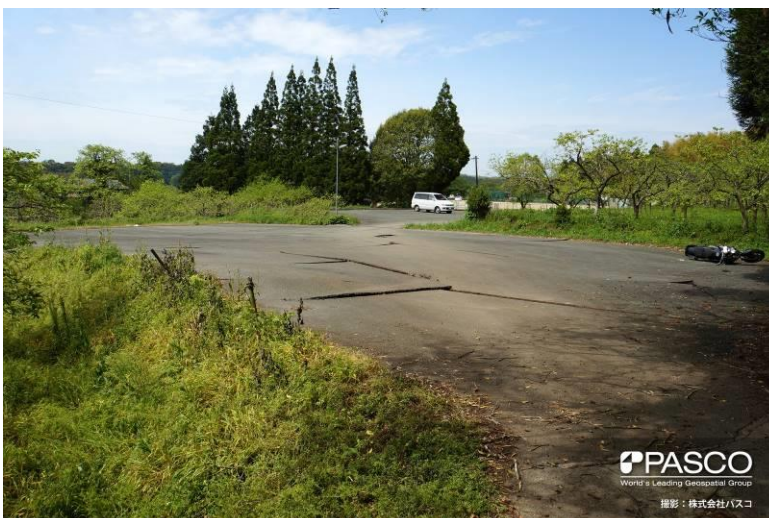
loc034

アスファルト舗装に現れた  
地表地震断層  
舗装面を破壊しながら連続  
する

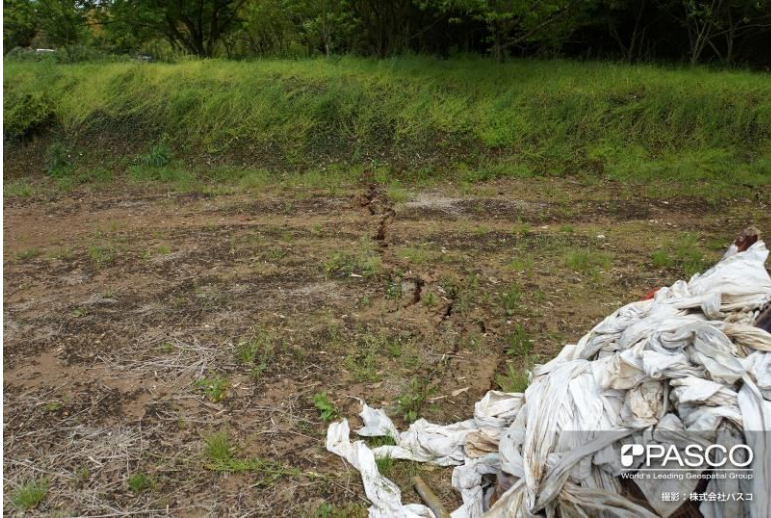
loc035

空き地に現れた  
地表地震断層  
数条のクラックを形成しながら  
連続する

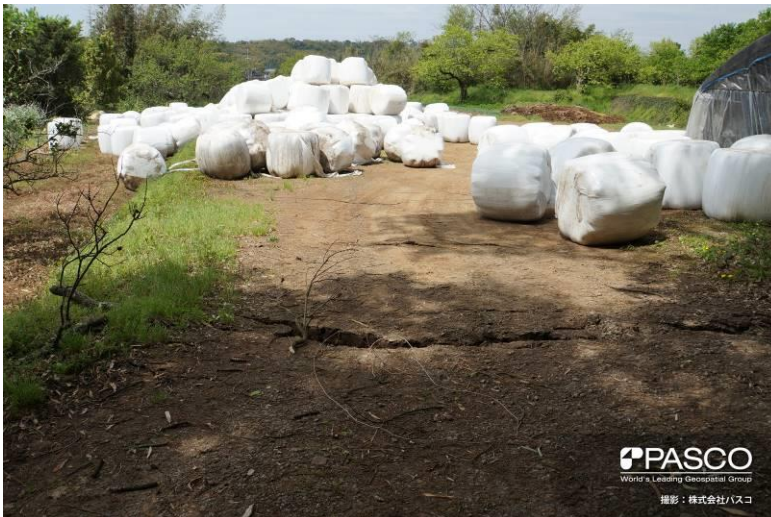
loc036

空き地に現れた  
地表地震断層  
2 条の断層にはさまれた部  
分が盛り上がっている

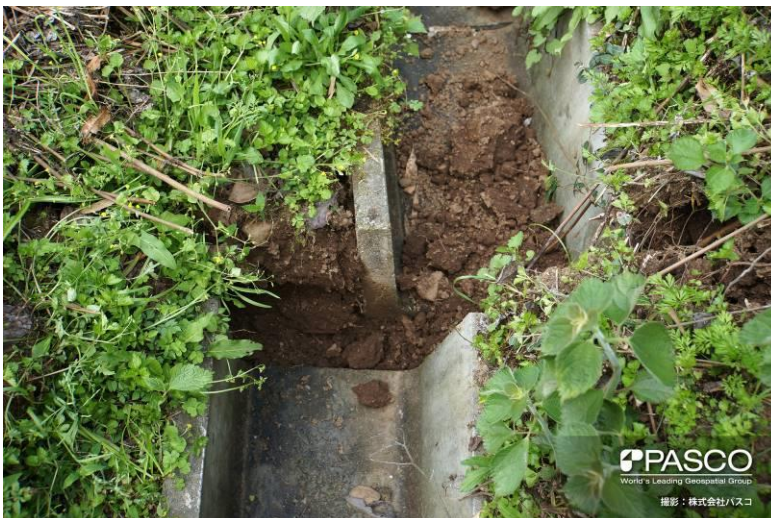
loc037

熊本県上益城郡  
益城町田中  
側溝を変位させる  
地表地震断層  
数十 cm の右横ずれ変位が  
認められる

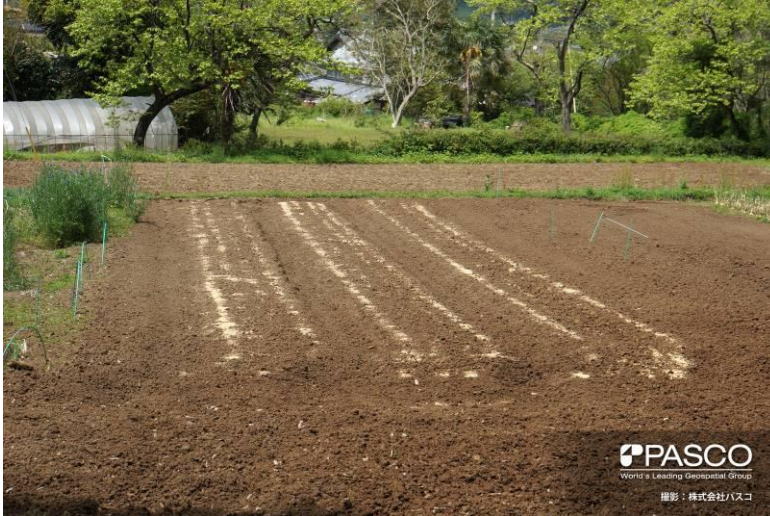
loc038

圃場に現れた  
地表地震断層  
圃場にまかれているもみ殻  
列が右横ずれしている

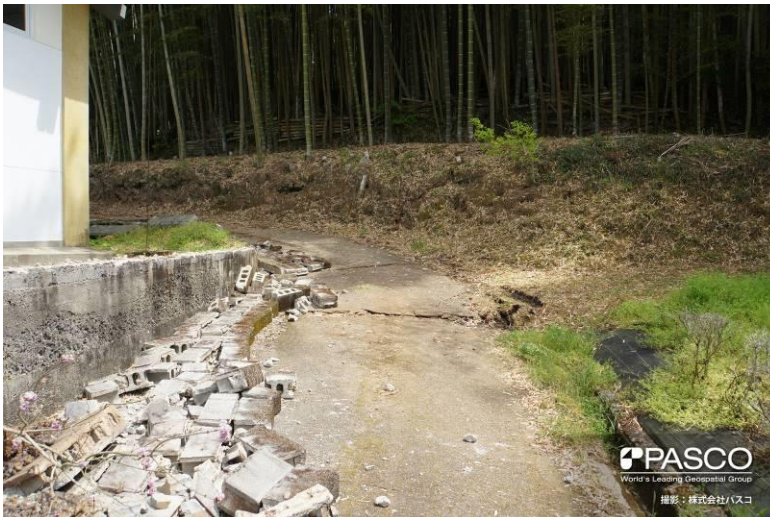
loc039

アスファルト舗装に現れた  
地表地震断層  
右横ずれと東上がりの変位  
が認められる

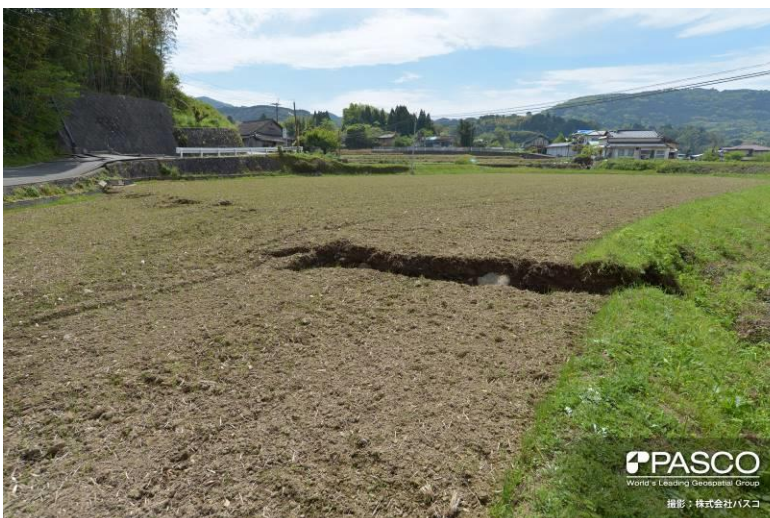
loc040

水田, アスファルト舗装に現  
れた地表地震断層  
左横ずれと南上がりの変位  
が認められる

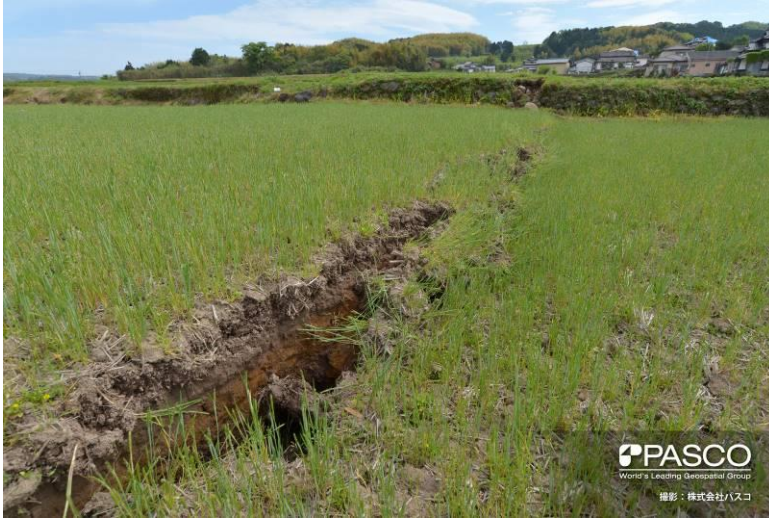
loc044

水田に現れた地表地震断層  
右横ずれと北上がりの変位  
が認められる

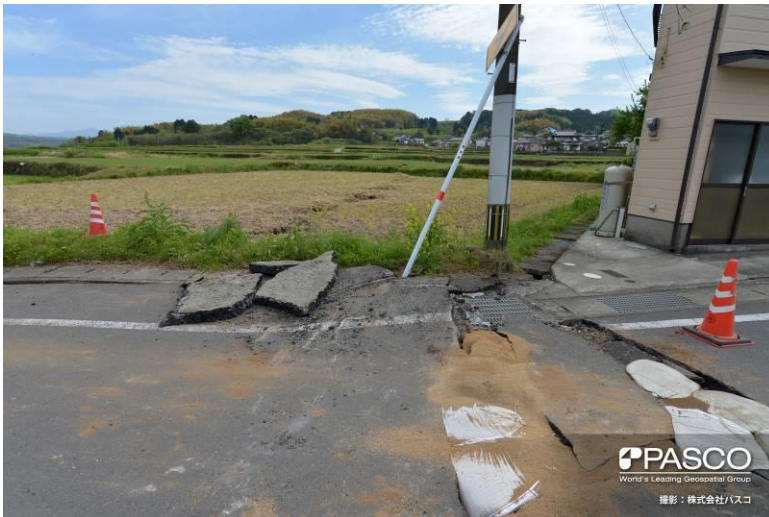
loc045

道路, 水田に現れた  
地表地震断層  
右横ずれと北上がりの変位  
が認められる

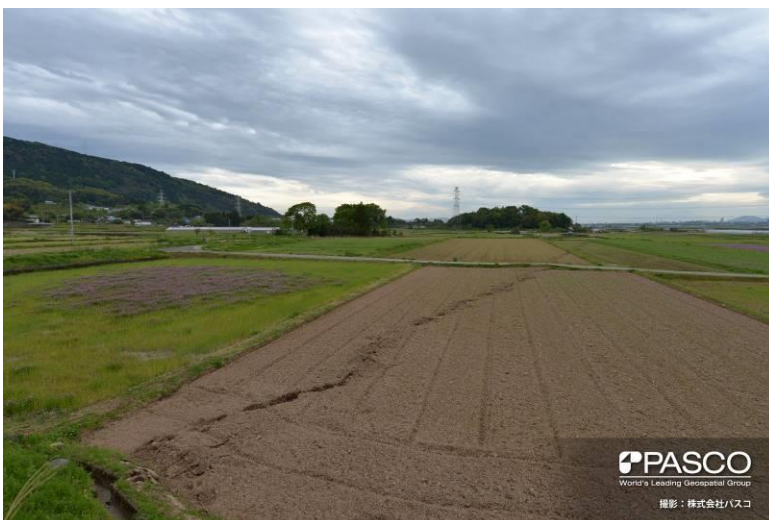
loc046

水田に現れた地表地震断層  
右横ずれと北上がりの変位  
が認められる

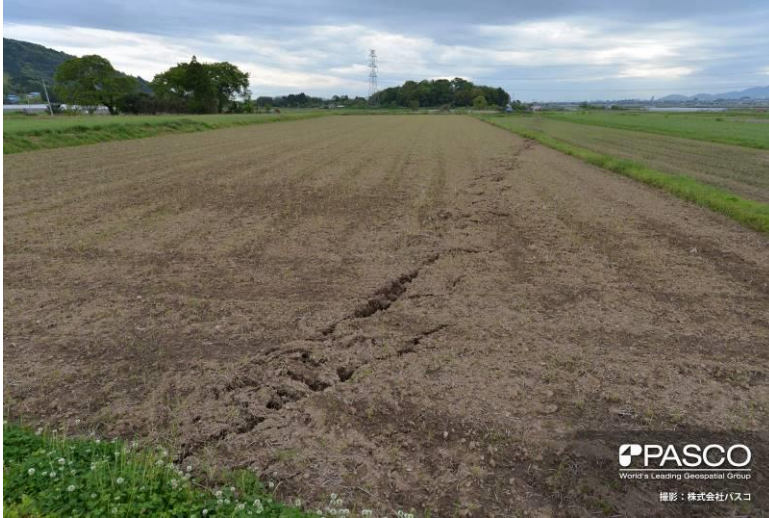
loc047

道路、水田に現れた  
地表地震断層  
右横ずれと北上がりの変位  
が認められる

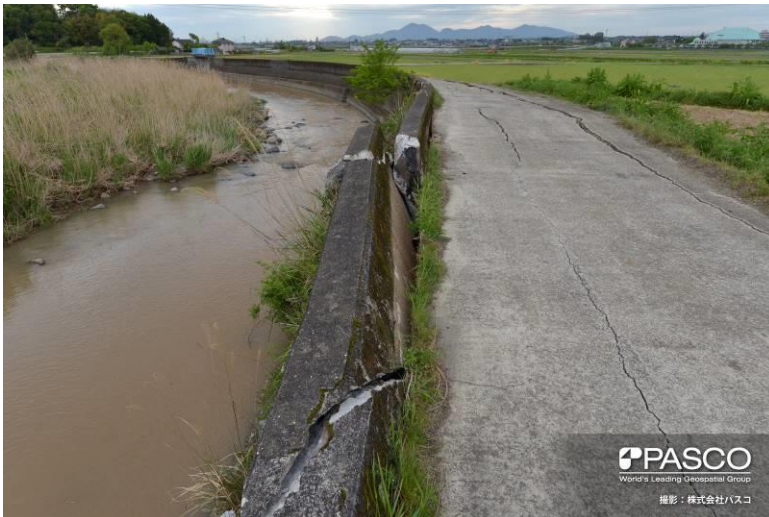
loc048

赤井川右岸の破損した擁壁  
右横ずれと短縮変位が認め  
られる  
赤井川の左岸側水田に地  
表地震断層は認められない

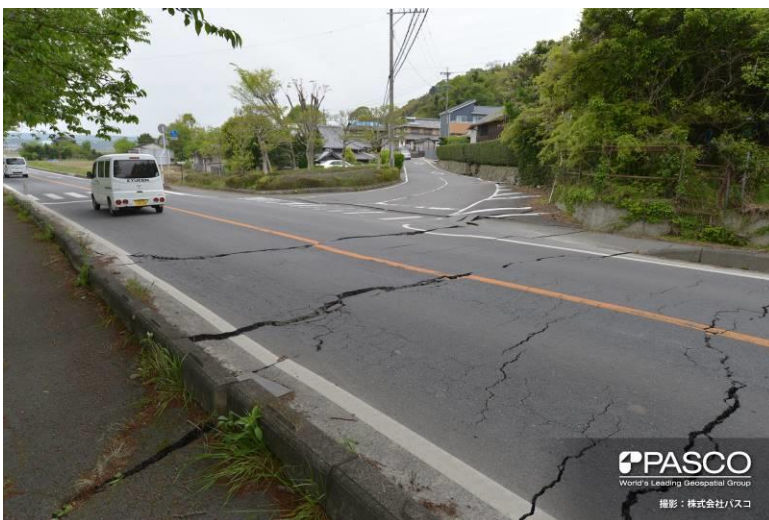
loc049

国道 443 号線上に現れた地  
表地震断層  
右横ずれと南上がりの変位  
が認められる

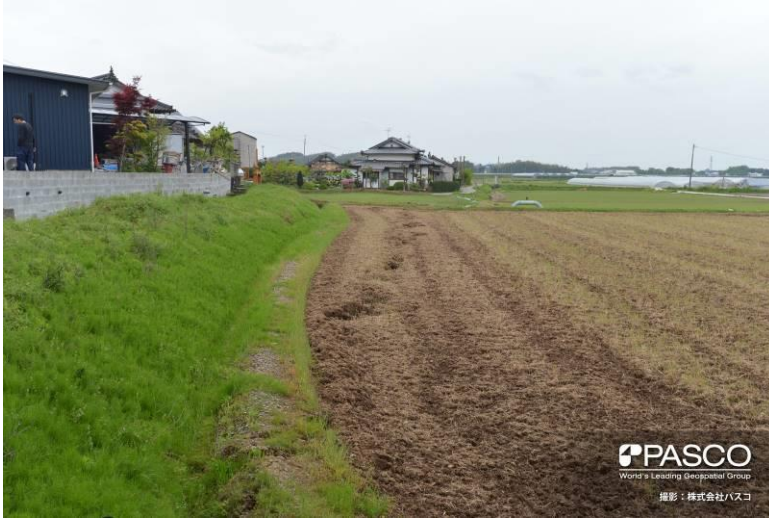
loc050

国道443号西側の水田に現れた地表地震断層  
右横ずれと南上がりの変位が認められる

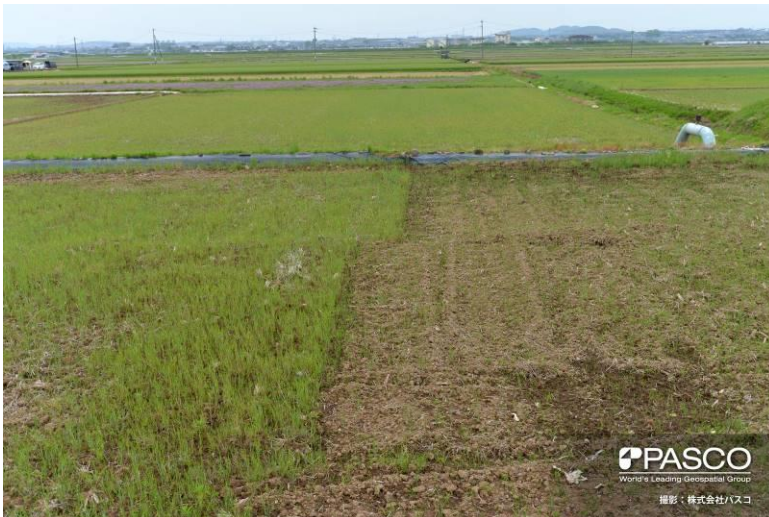
loc051

国道443号西側の水田に現れた地表地震断層  
右横ずれと南上がりの変位が認められる

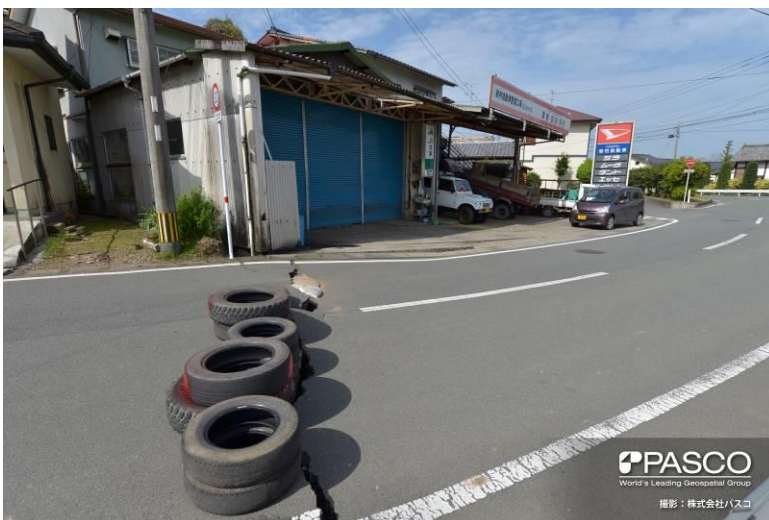
loc052

岩戸川左岸の道路上に現れた地表地震断層  
右横ずれと南上がりの変位が認められる

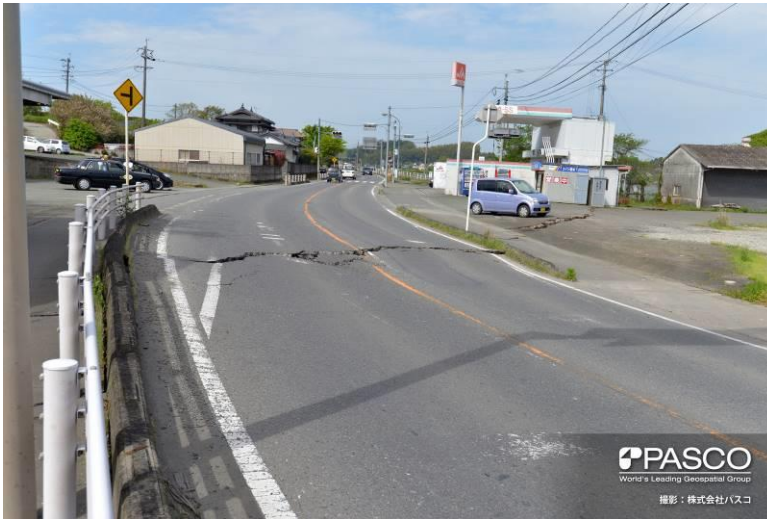
loc053

国道 443 号線上に現れた  
地表地震断層  
右横ずれと南上がりの変位  
が認められる

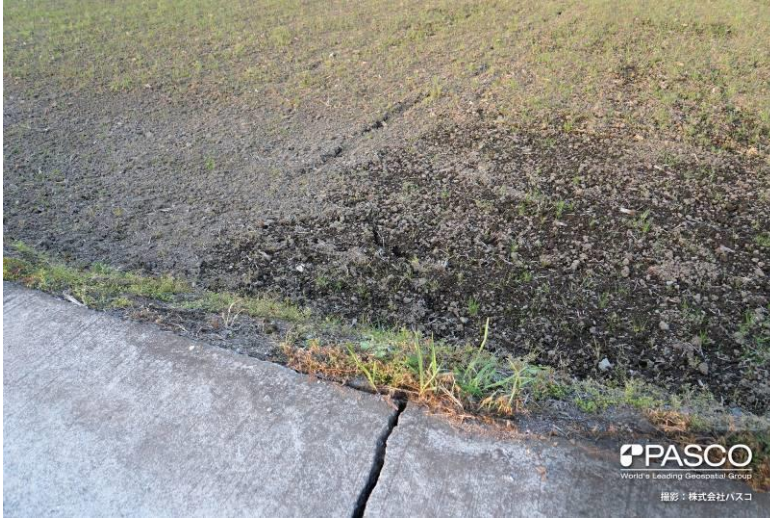
loc056

アスファルト舗装および圃場  
に現れたクラック  
高度差はほとんどない

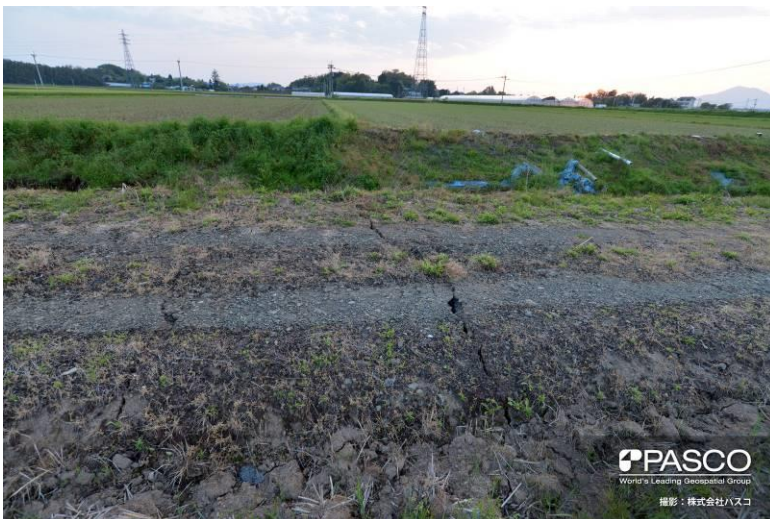
loc057

農道に現れたクラック  
高度差はほとんどない

写真は 16 日未明の地震前  
である 15 日に撮影

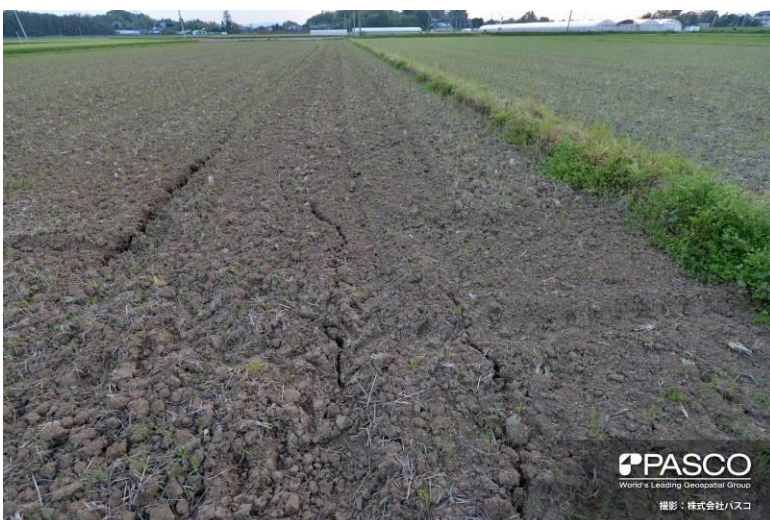
loc057

水田に現れたクラック  
高度差はほとんどない

写真は 16 日未明の地震前  
である 15 日に撮影

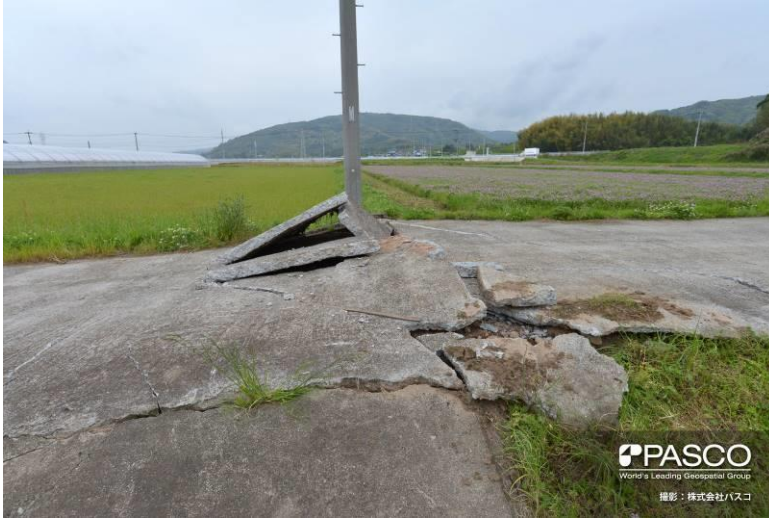
loc059

農道に出現したクラック

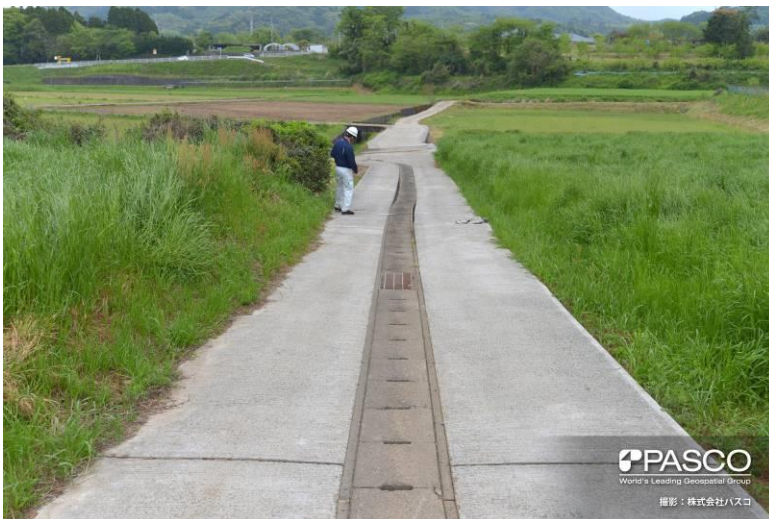
loc060

農道中央の側溝に右横ず  
れがみられる

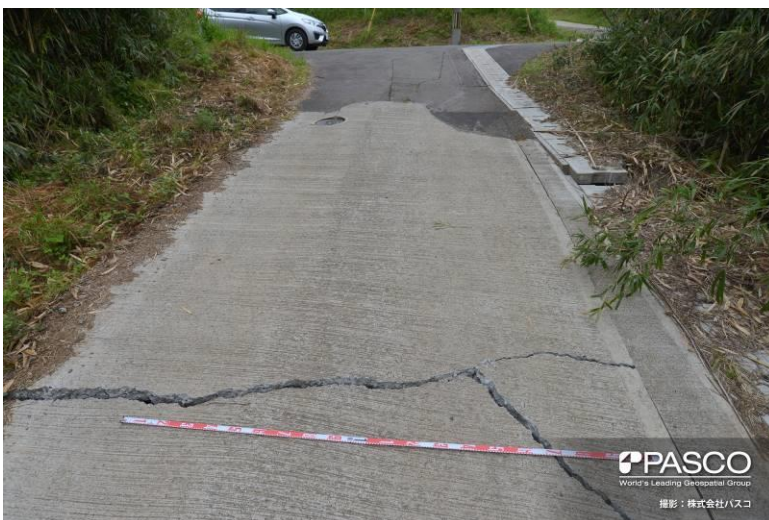
loc061

農道に現れたクラック  
写真右側の側溝に右横ず  
れがみられる

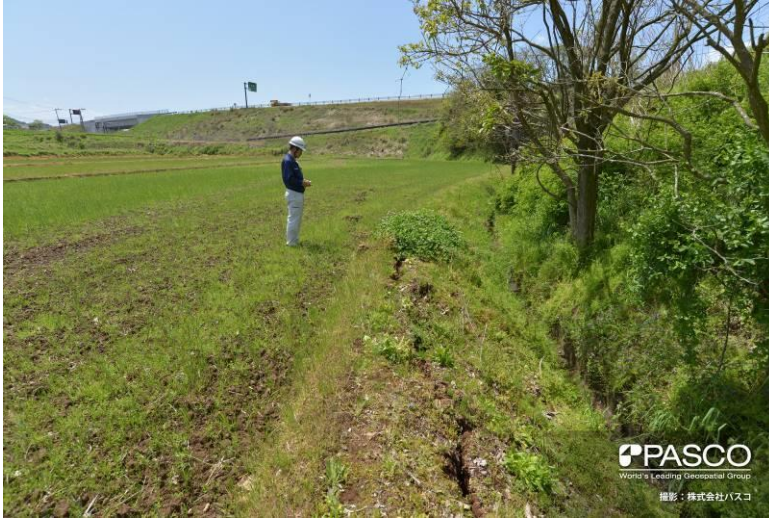
loc062

水田に現れた地表地震断層  
右横ずれがみられる

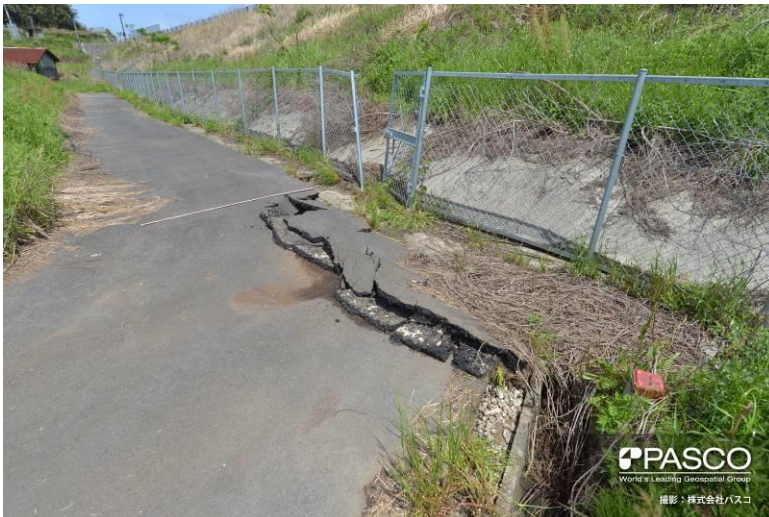
loc063

アスファルト舗装, フェンスに  
変状, 変形が認められる

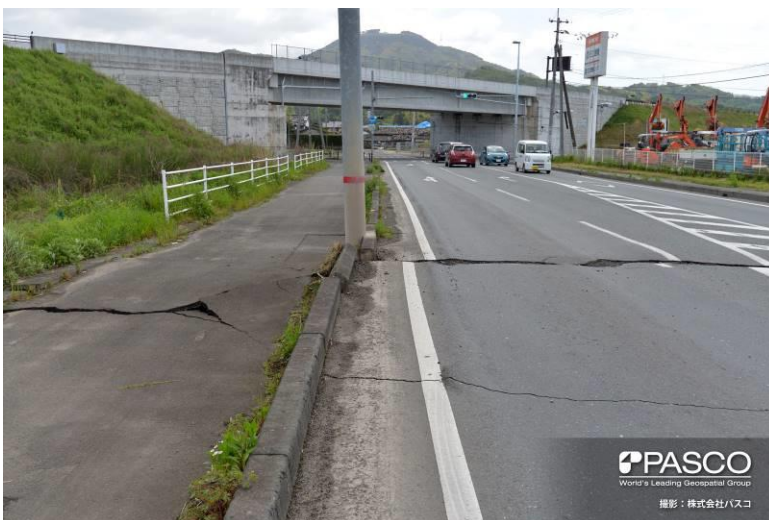
loc064

アスファルト舗装に右横ずれ  
が認められる

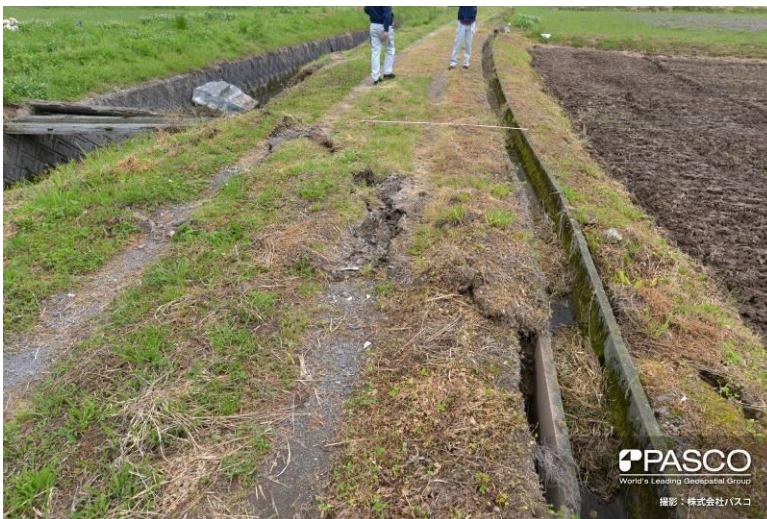
loc066

農道、水田に現れた地表地  
震断層  
右横ずれを示す

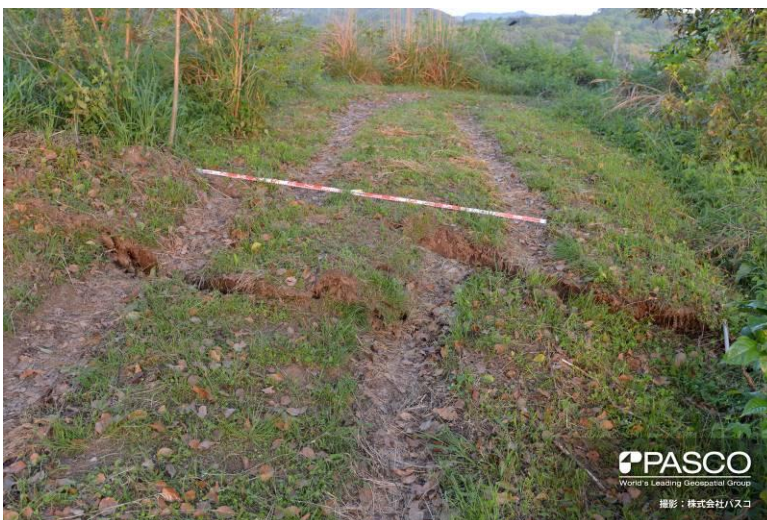
loc067

農道に現れた地表地震断層  
右横ずれと西上がりを示す
