## 平成 28 年（2016 年）熊本地震 地表地震断層現地調査

平成 28 年 4 月 20 日

平成 28 年（2016 年）熊本地震（4 月 14 日 21 時 26 分発生）の翌 15 日から 18 日に地表地震断層の有無について緊急調査を実施した。

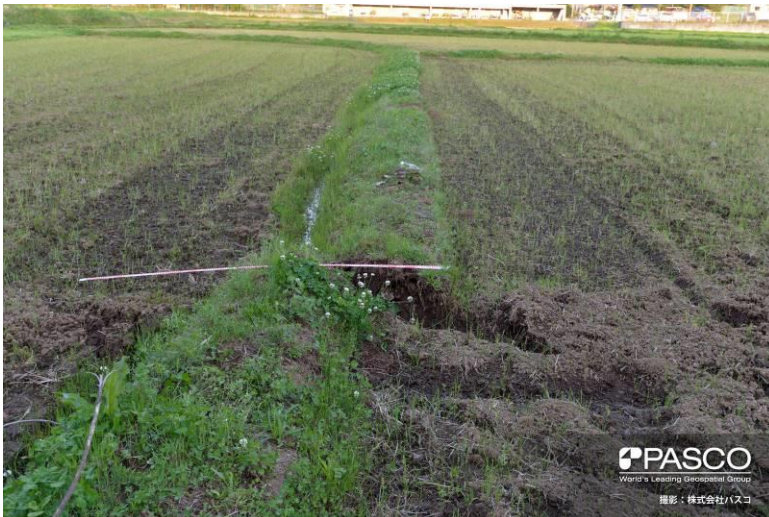
loc069

水田に現れた地表地震断層  
右横ずれと西上りを示す  
右横ずれは約 0.5m 程度で  
ある

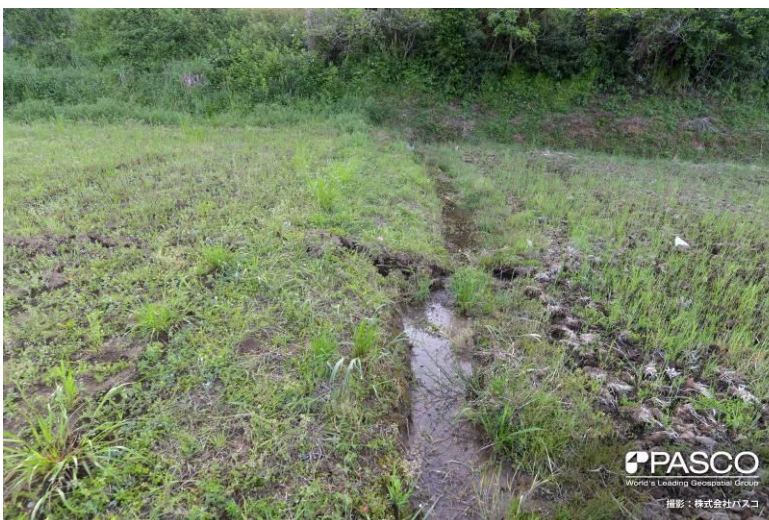
loc070

水田に現れた地表地震断層  
右横ずれと西上りを示す  
右横ずれは約 0.5m 程度で  
ある

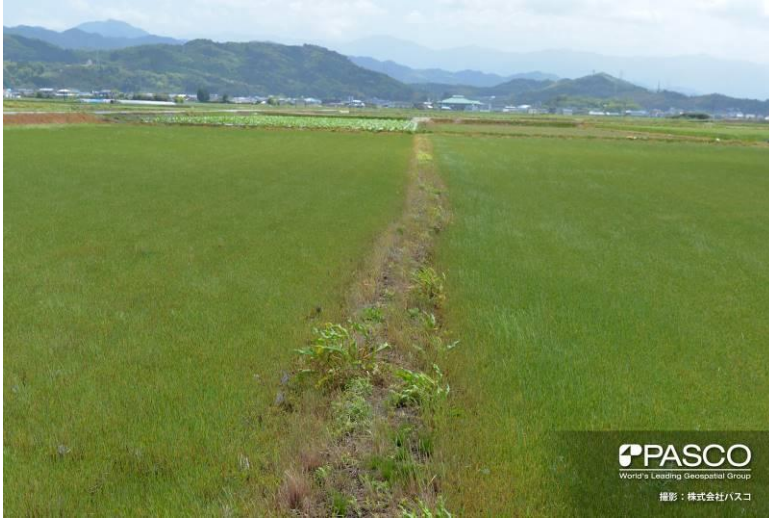
loc077

水田内に連続する地表地震  
断層  
畔が右横ずれを示す

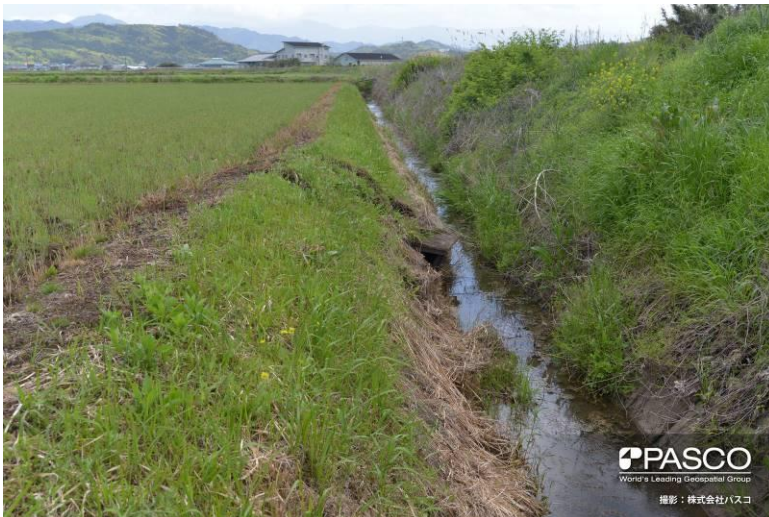
loc078

水田内に連続する地表地震  
断層  
畔, 水路が右横ずれを示す

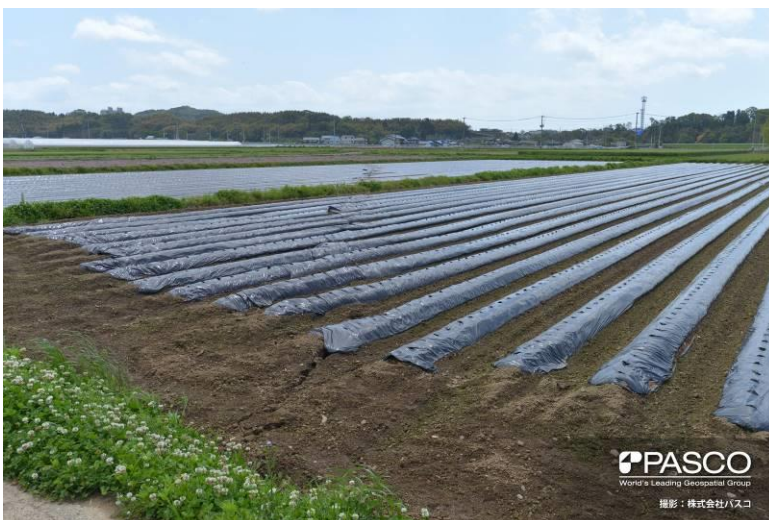
loc079

耕作地内に連続する地表地  
震断層  
右横ずれを示す

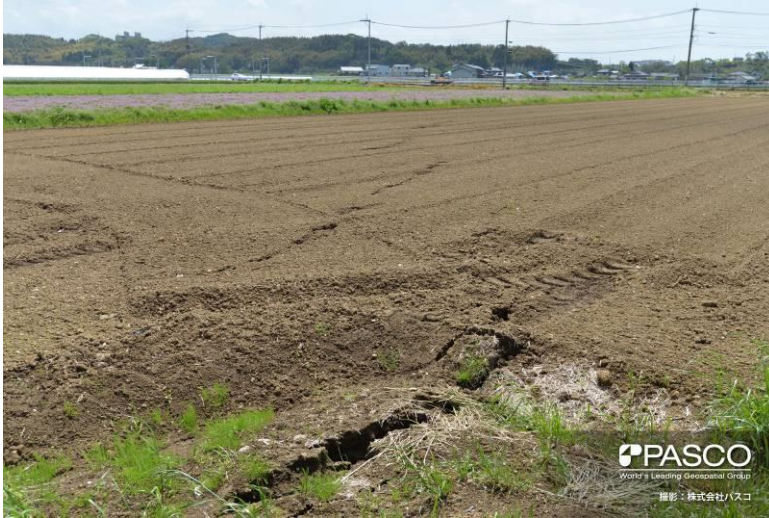
loc080

耕作地内に連続する地表地  
震断層  
雁行状の亀裂が認められる

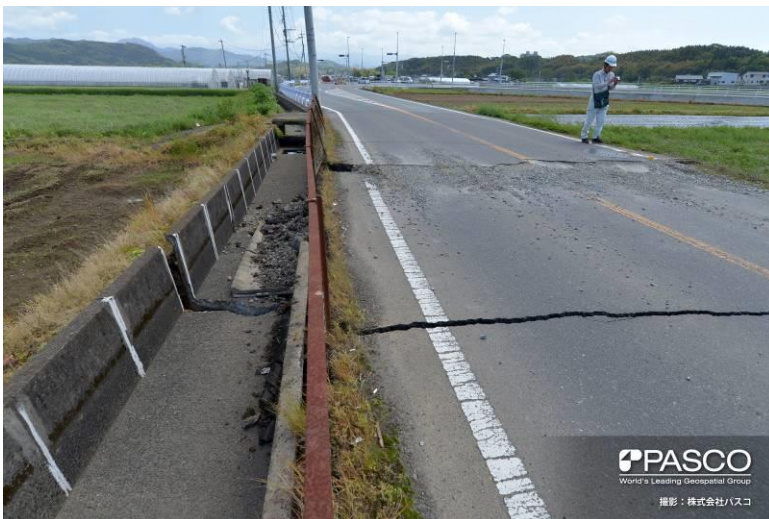
loc081

アスファルト舗装, 水路に現  
れた地表地震断層  
右横ずれを示す

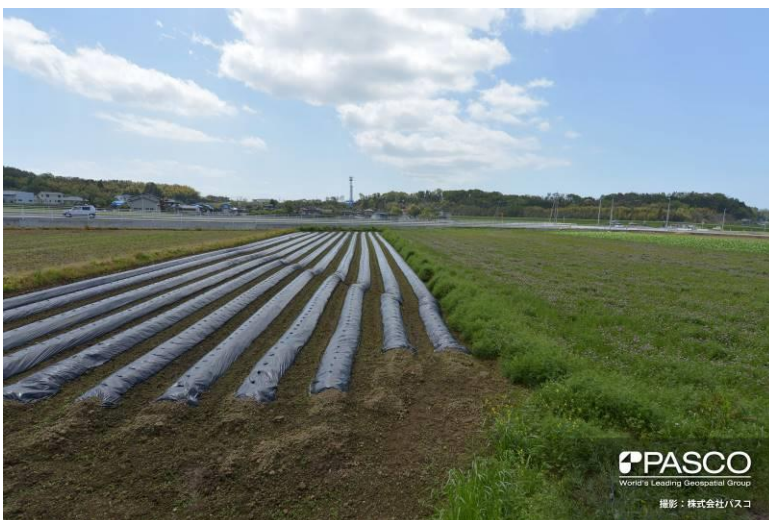
loc082

耕作地内に連続する地表地  
震断層  
右横ずれを示す

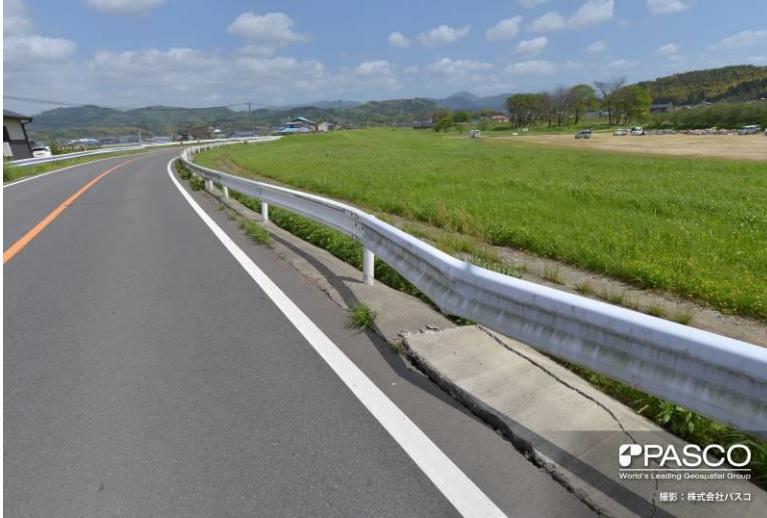
loc083

アスファルト舗装, ガードレ  
ールにひび割れ, 短縮変形  
が認められる

写真右側の河川敷に顕著な  
変状は認められない

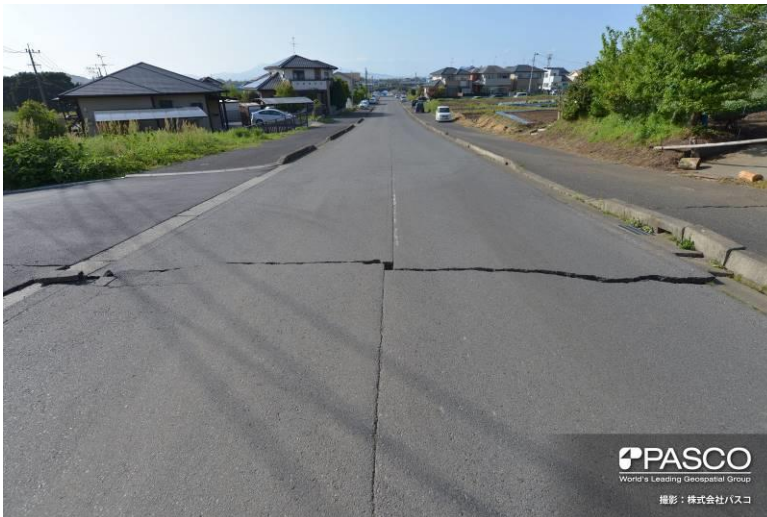
loc084

アスファルト舗装にひび割れ  
が認められる

右横ずれの変位を示す

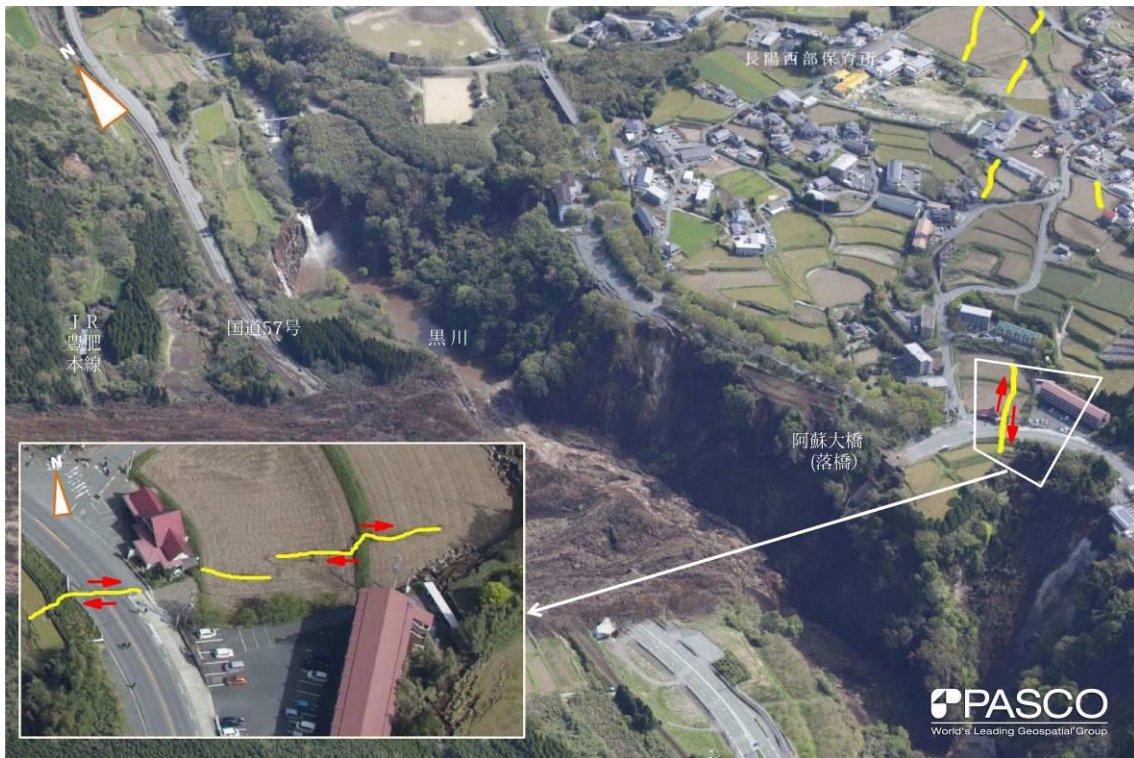
空撮画像により確認された地表変状

また、空撮画像から阿蘇大橋付近の黒川左岸において地表地震断層と推定される地表変状を確認した。

変状は国道 325 号線上から長陽西部保育園西方までの約 500m に断続的に認められ、出現した亀裂の分布状況から右横ずれを示しているものと判断する。
