# 令和8年度熊本地震発生域における 光学衛星画像（Pleiades Neo） を用いた地表変状の判読結果

# 全体図

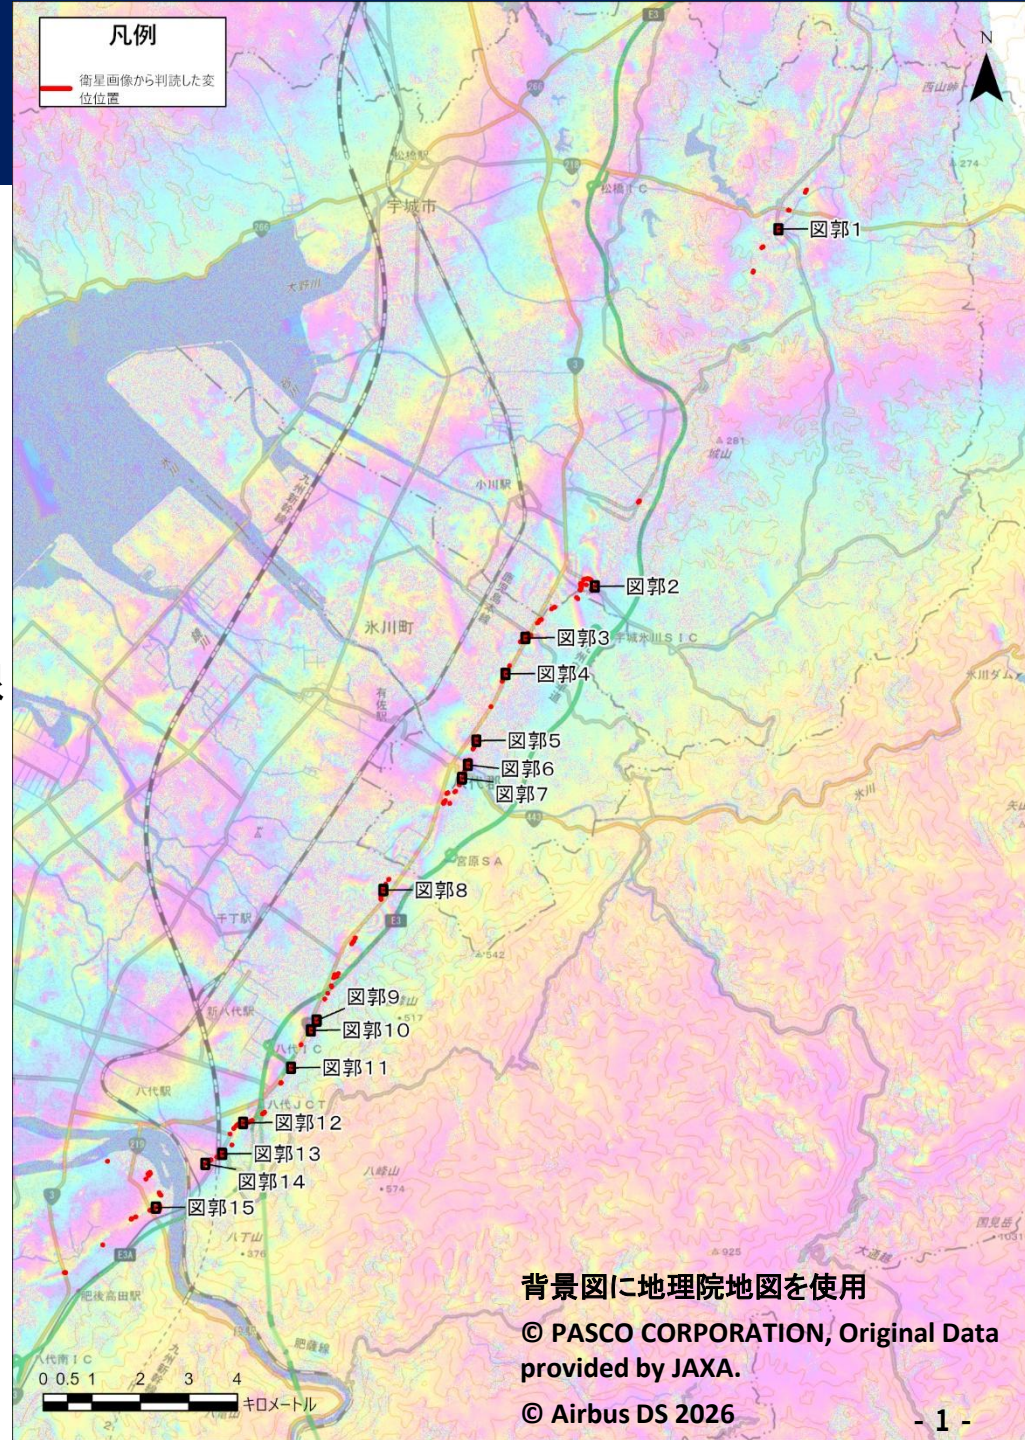
- Pleiades Neo (7/29 10:58)を用いて地表のクラックの判読を行った。
- 判読の際は、弊社撮影の斜め写真も参考に実施した。
- 次項より右図に示す図郭1～15についての判読結果を示す。
- 判読結果図は左右に同じ衛星画像を示し、左側画像に判読した変状箇所を赤線で図示した。
