# 八代市及び氷川町

衛星画像諸元 衛星名:PleiadesNEO衛星 空間分解能:30cm 撮影時刻:2026年7月29日10:58  
判読は、衛星画像上で視認できる範囲で実施したもので、現地で確認したものではありません。また、すべての建物被害等を抽出したものではありません。  
速報として被害の可能性を示すものであり、確定している被害ではないことをご理解の上、ご利用下さい。

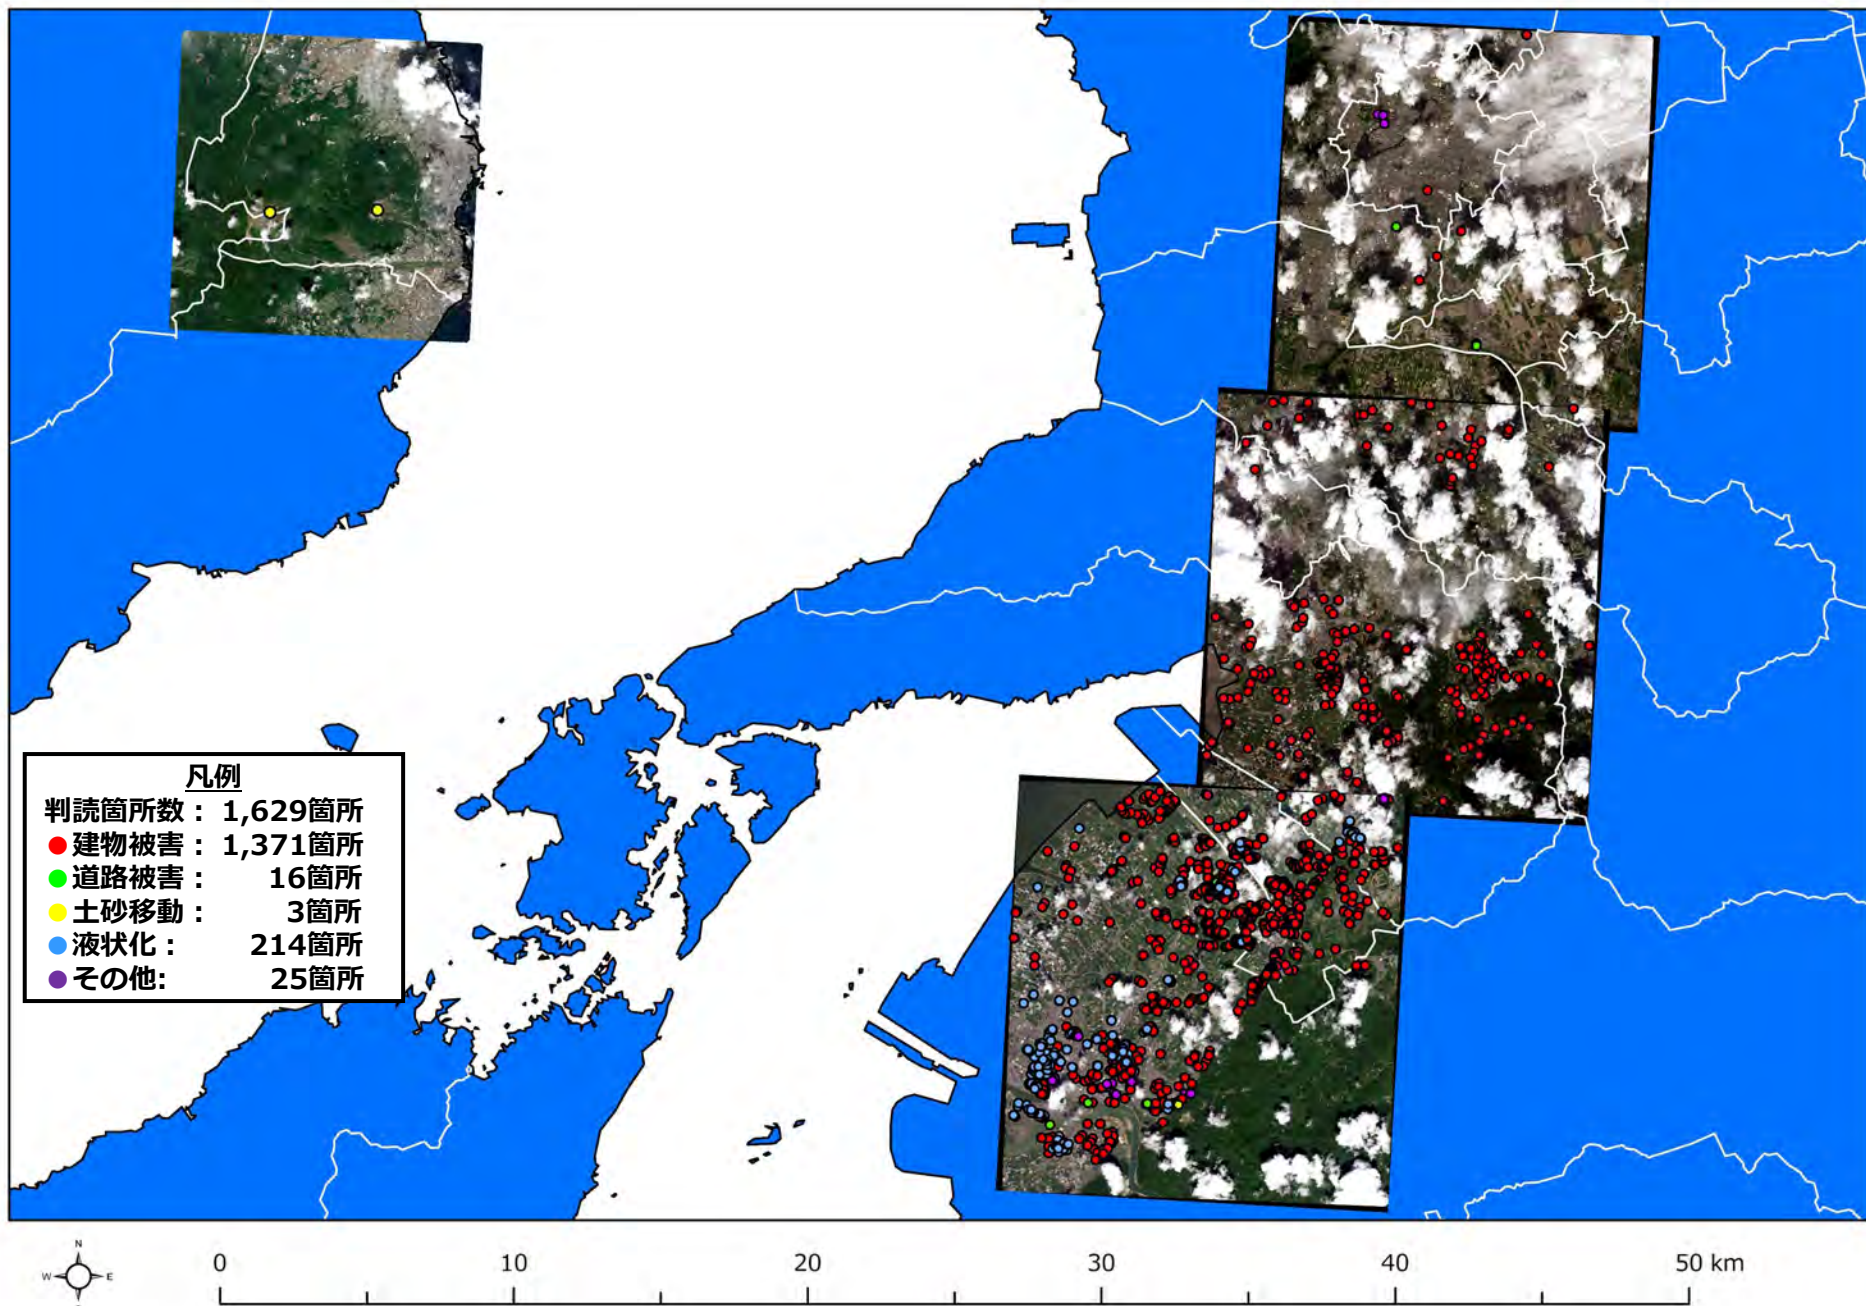
建屋の損壊により屋根のテクスチャが大きく変化する箇所及び変色が見られる箇所。

道路に亀裂/破損が確認される箇所。

斜面において新たに土砂が出現。

周辺の地面と比べ変色が見られる道路及び土壌。

農地のひび割れ等。

- 判読箇所数: 1,260箇所  
●建物被害: 1,009箇所  
●道路被害: 14箇所  
●土砂移動: 1箇所  
●液状化: 214箇所  
●その他: 22箇所

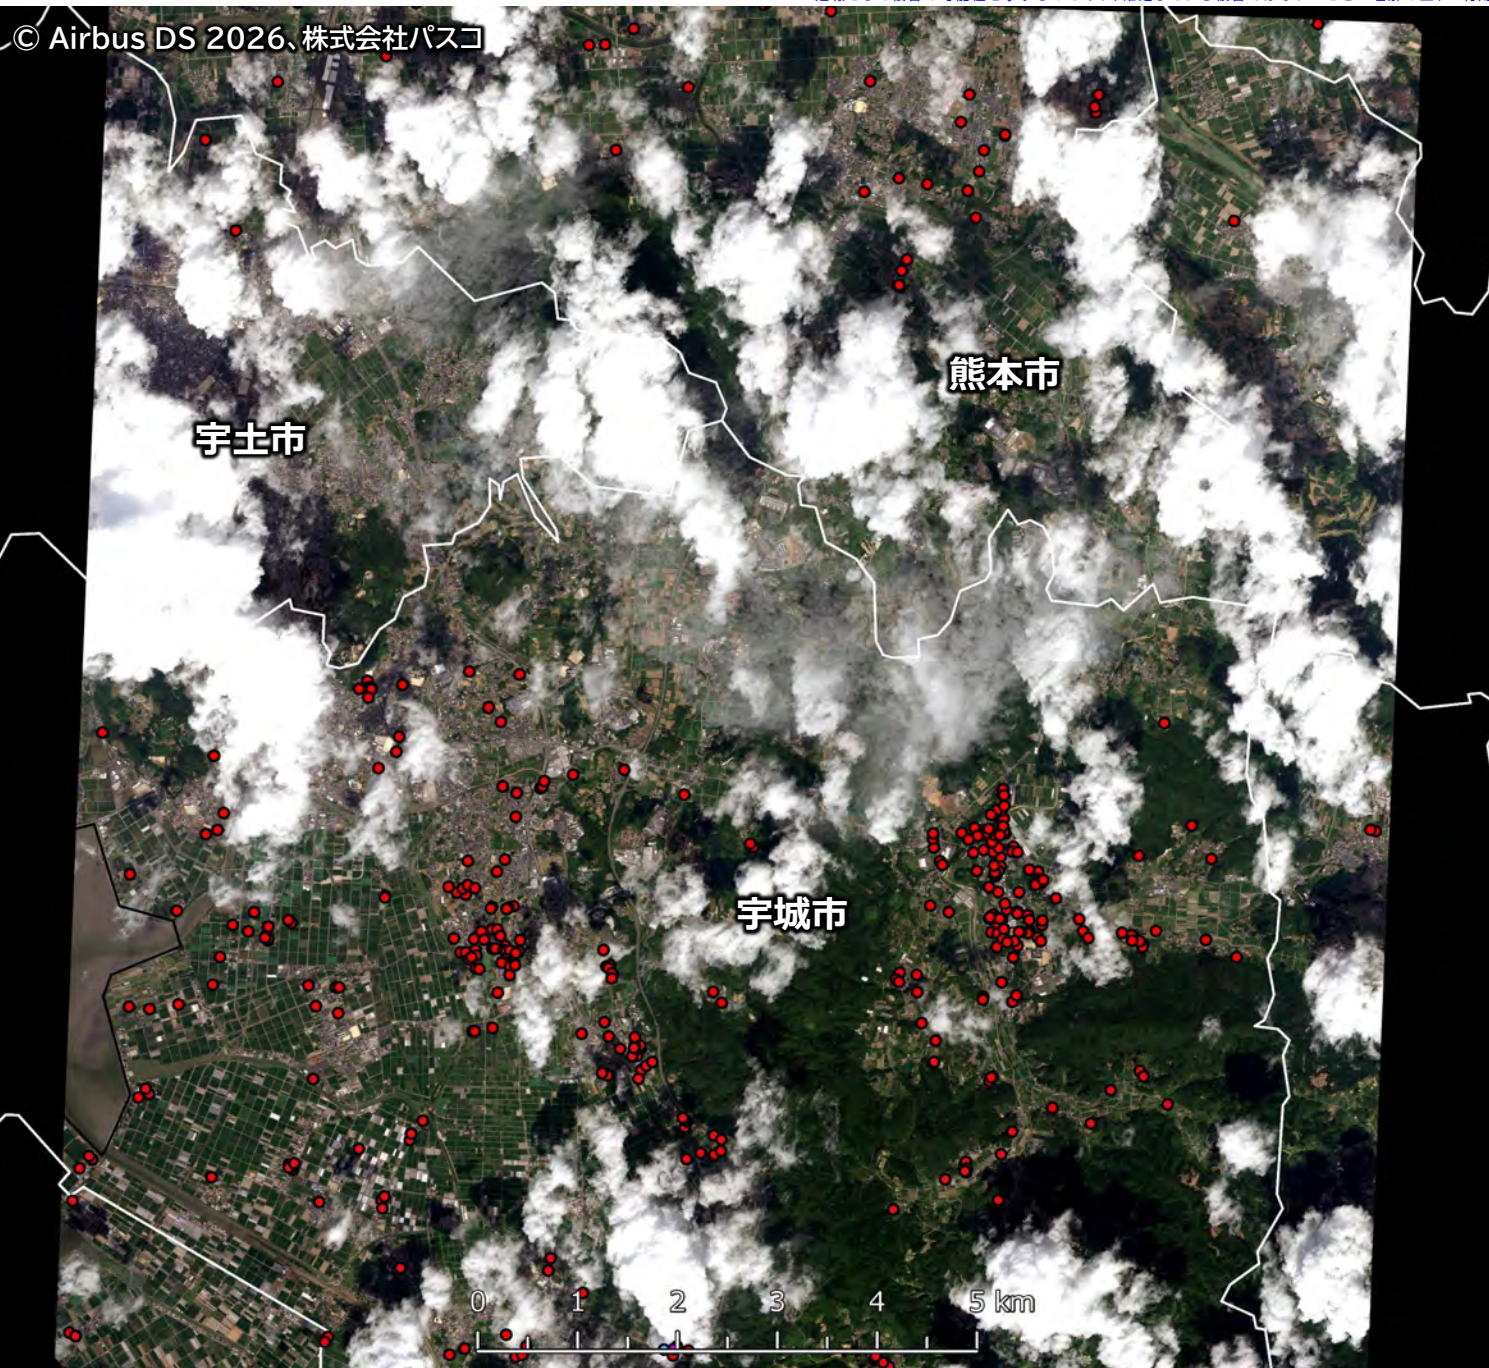
# 宇城市、宇土市及び熊本市

衛星画像諸元 衛星名:PleiadesNEO衛星 空間分解能:30cm 撮影時刻:2026年7月29日10:58  
判読は、衛星画像上で視認できる範囲で実施したもので、現地で確認したものではありません。また、すべての建物被害等を抽出したものではありません。  
速報として被害の可能性を示すものであり、確定している被害ではないことをご理解の上、ご利用下さい。

| 判読箇所数: | 356箇所 |
| ●建物被害: | 356箇所 |

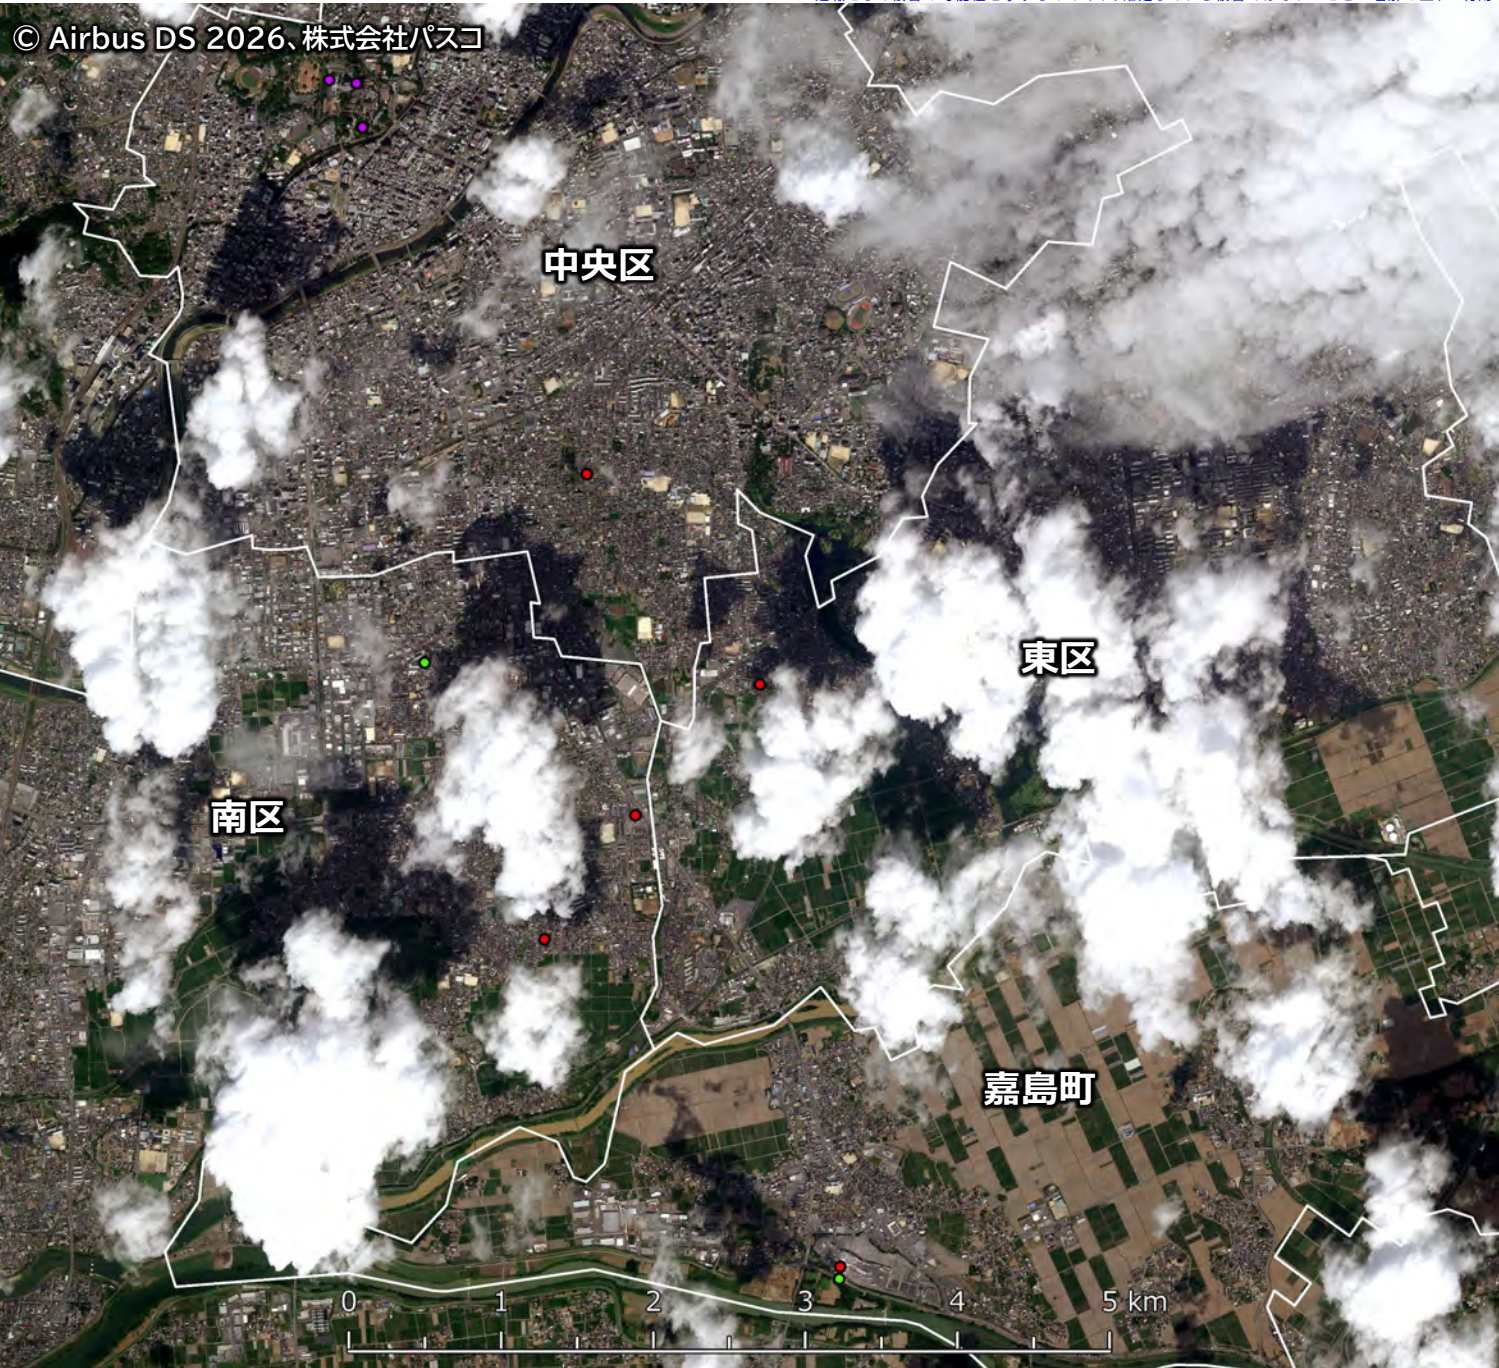
# 熊本市及び嘉島町

衛星画像諸元 衛星名:PleiadesNEO衛星 空間分解能:30cm 撮影時刻:2026年7月29日10:58  
判読は、衛星画像上で視認できる範囲で実施したもので、現地で確認したものではありません。また、すべての建物被害等を抽出したものではありません。  
速報として被害の可能性を示すものであり、確定している被害ではないことをご理解の上、ご利用下さい。

| 判読箇所数: | 11箇所 |
| ●建物被害: | 6箇所 |
| ●道路被害: | 2箇所 |
| ●その他: | 3箇所 |

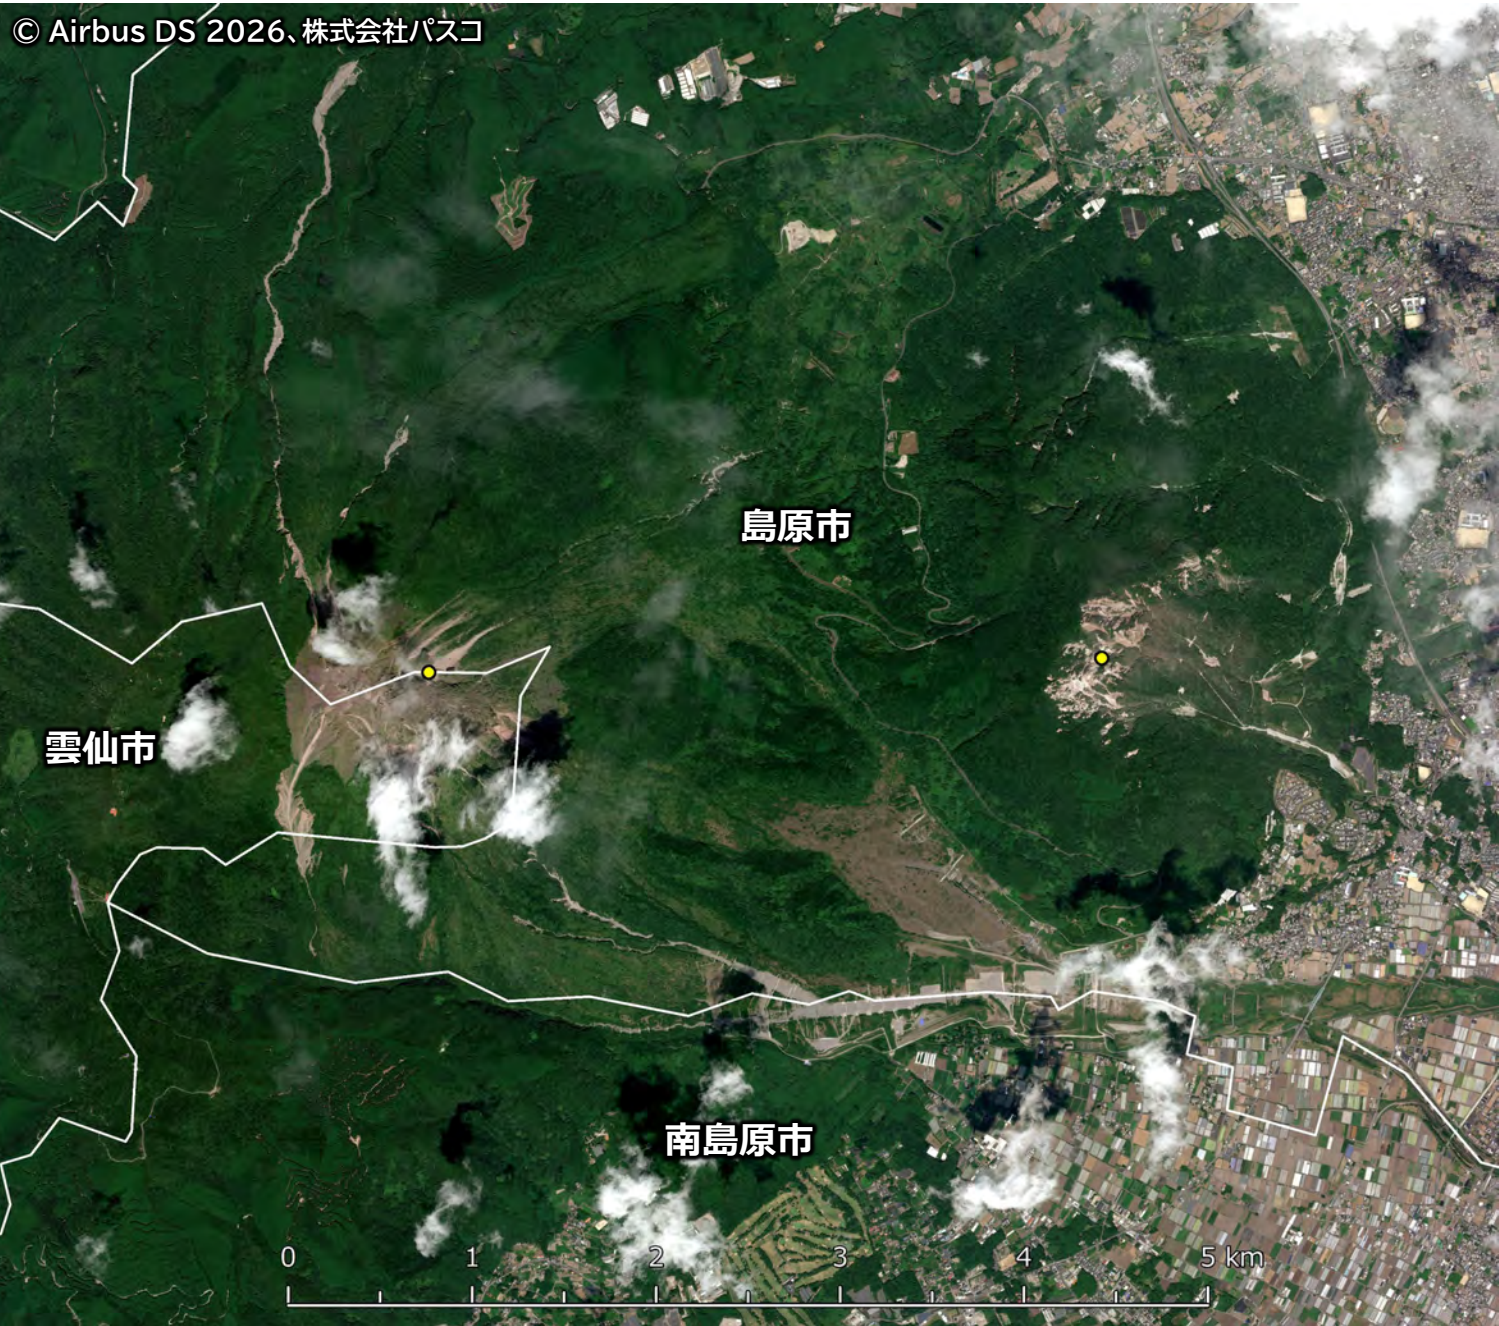
# 島原市、南島原市及び雲仙市

衛星画像諸元 衛星名:PleiadesNEO衛星 空間分解能:30cm 撮影時刻:2026年7月29日10:58  
判読は、衛星画像上で視認できる範囲で実施したもので、現地で確認したものではありません。また、すべての建物被害等を抽出したものではありません。速報として被害の可能性を示すものであり、確定している被害ではないことをご理解の上、ご利用下さい。

| 判読箇所数： | 2箇所 |
| ●土砂移動： | 2箇所 |
