平成28年4月16日計測

平成28年熊本地震 立野地区
航空レーザ計測成果を用いた判読図

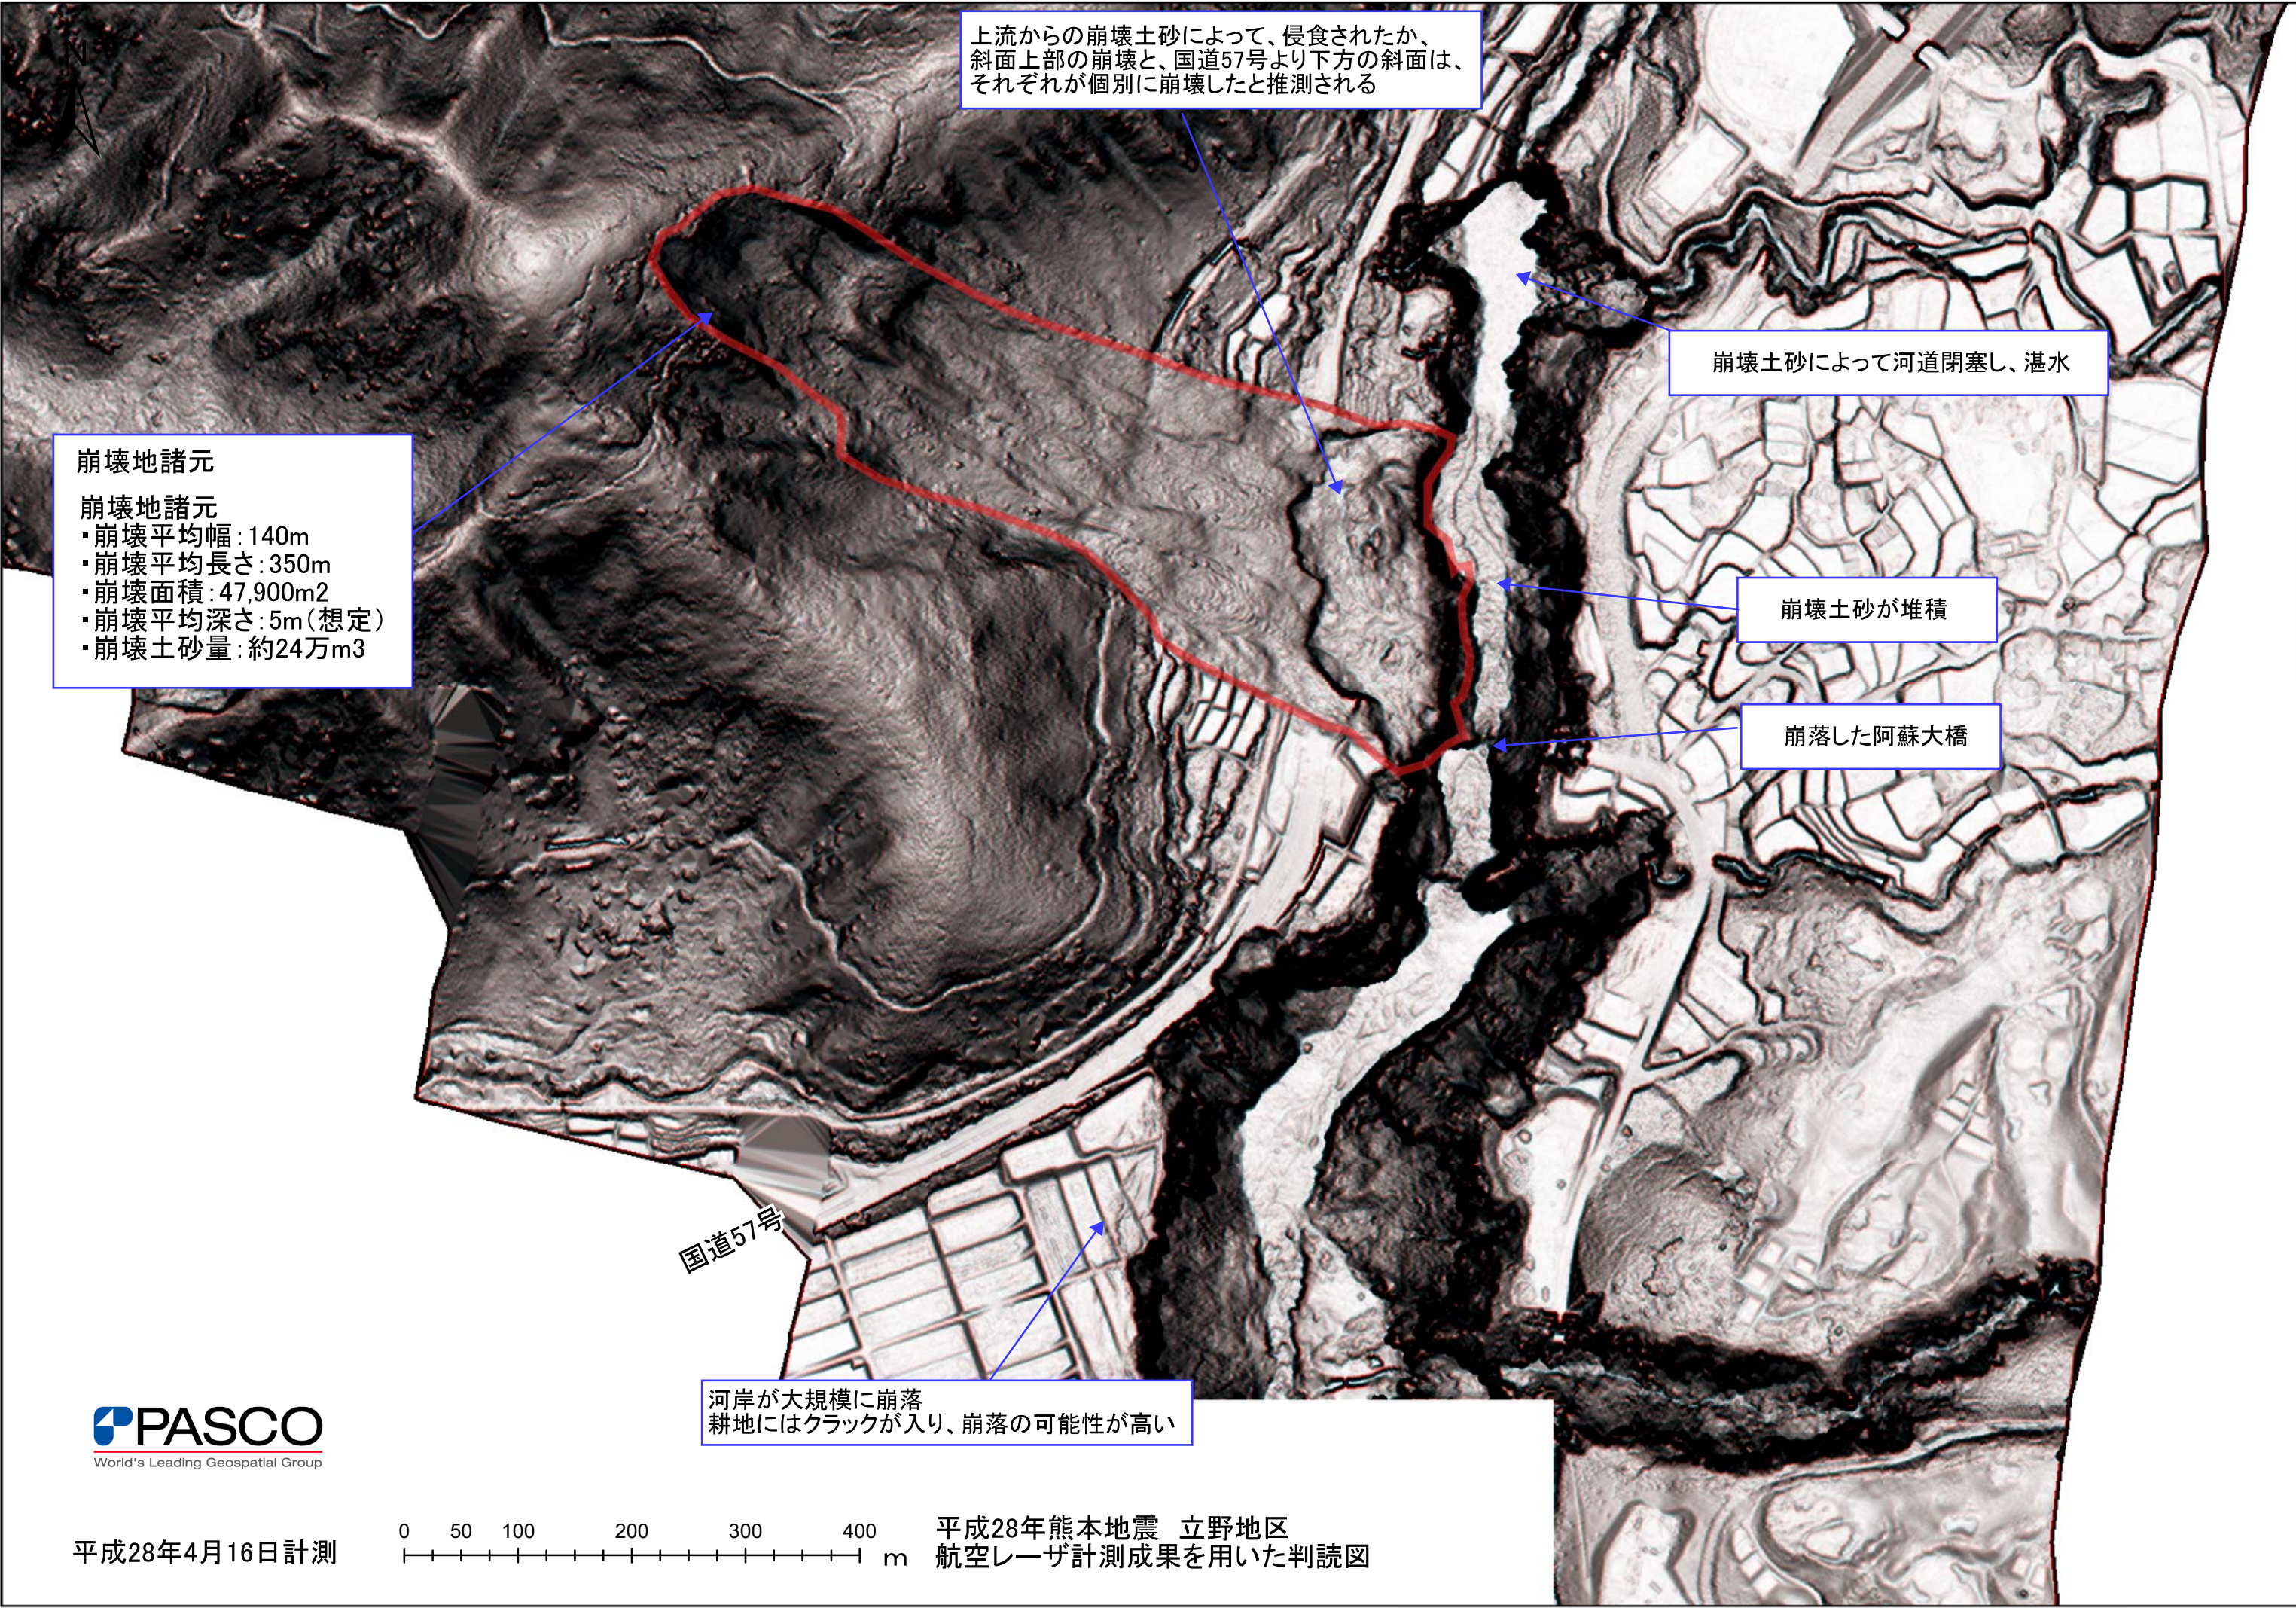
上流からの崩壊土砂によって、侵食されたか、斜面上部の崩壊と、国道57号より下方の斜面は、それぞれが個別に崩壊したと推測される

崩壊土砂によって河道閉塞し、湛水

崩壊土砂が堆積

崩落した阿蘇大橋

河岸が大規模に崩落
耕地にはクラックが入り、崩落の可能性が高い

崩壊地諸元
崩壊地諸元
・崩壊平均幅: 140m
・崩壊平均長さ: 350m
・崩壊面積: 47,900m²
・崩壊平均深さ: 5m(想定)
・崩壊土砂量: 約24万m³

国道57号
