## 平成 28 年（2016 年）熊本地震 地表地震断層現地調査

平成 28 年 4 月 20 日

平成 28 年（2016 年）熊本地震（4 月 14 日 21 時 26 分発生）の翌 15 日から 18 日に地表地震断層の有無について緊急調査を実施した。

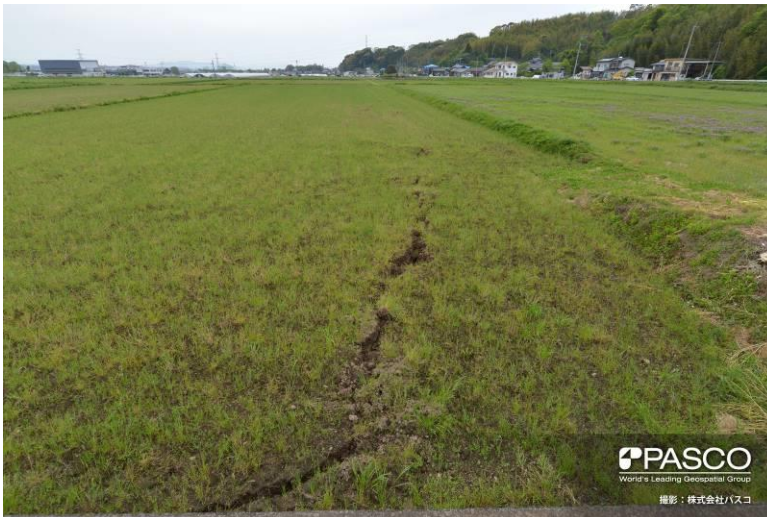
loc015

熊本県上益城郡  
益城町下寺中灰塚(木山川  
右岸)

写真左右の水田に地表地  
震断層が連続する

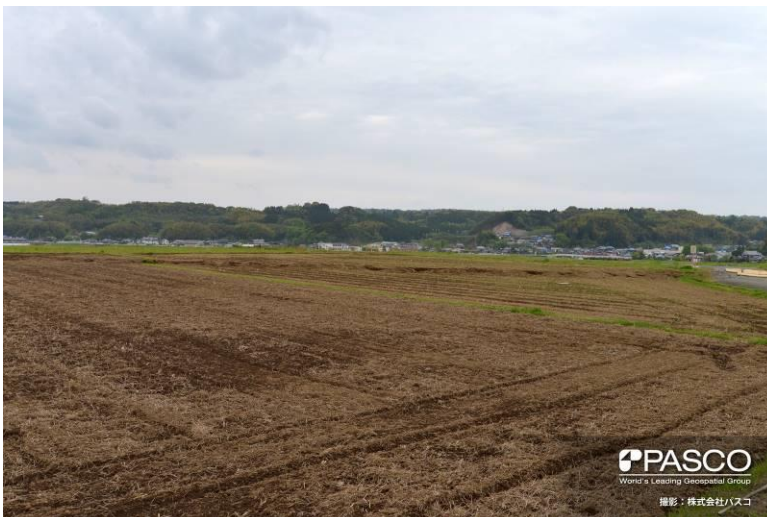
loc018

熊本県上益城郡  
益城町三竹

耕作地に連続する

地表地震断層

右横ずれで写真奥(北)側  
が上昇する

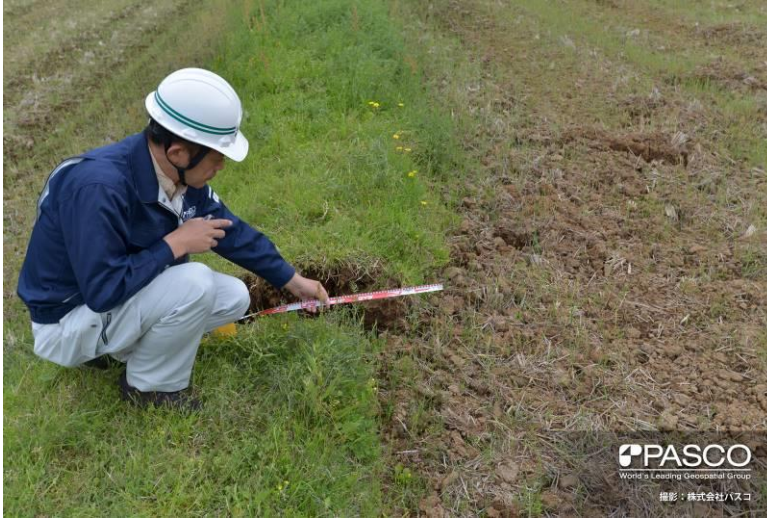
loc020

熊本県上益城郡  
益城町三竹

耕作地に連続する  
地表地震断層  
右横ずれ量は 0.3m 程度

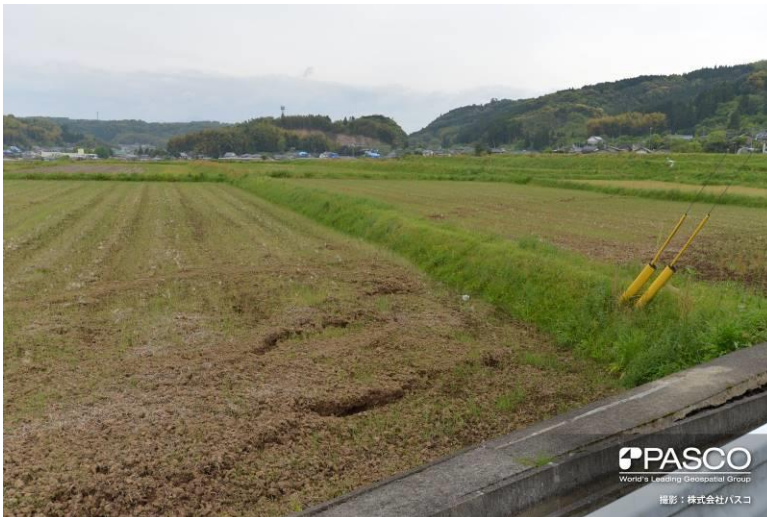
loc021

熊本県上益城郡  
益城町三竹

耕作地に連続する  
地表地震断層

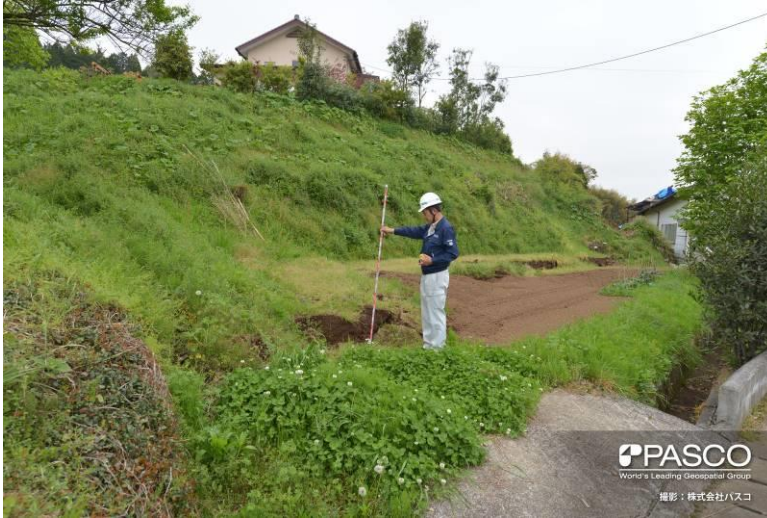
loc026

熊本県上益城郡  
益城町三竹

耕作地に出現した  
地表地震断層  
右横ずれで、写真左(南)側  
が 0.5m 程度上昇する

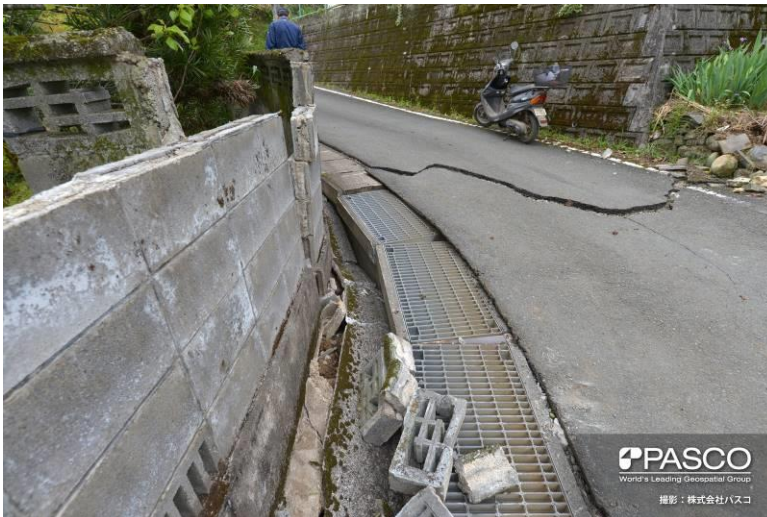
loc027

熊本県上益城郡  
益城町平田

集落内に出現した  
表地震断層  
道路、側溝、ブロック塀に右  
横ずれが認められる

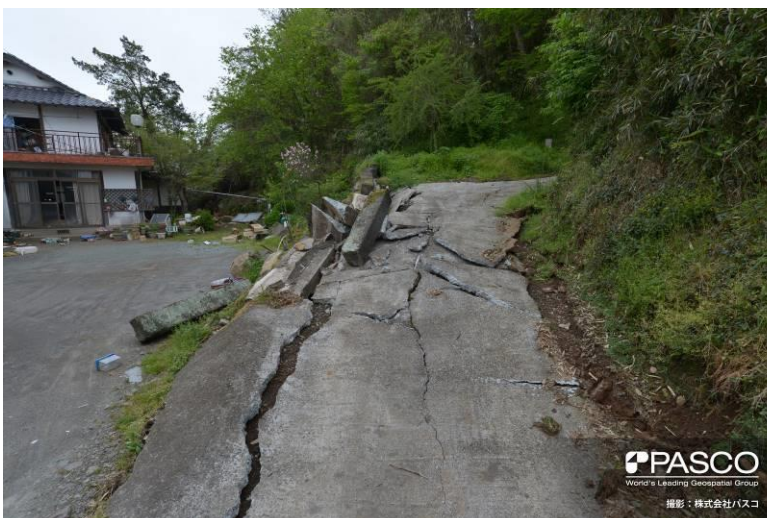
loc028

熊本県上益城郡  
益城町平田

集落内に出現した  
地表地震断層  
写真手前から奥に連続する

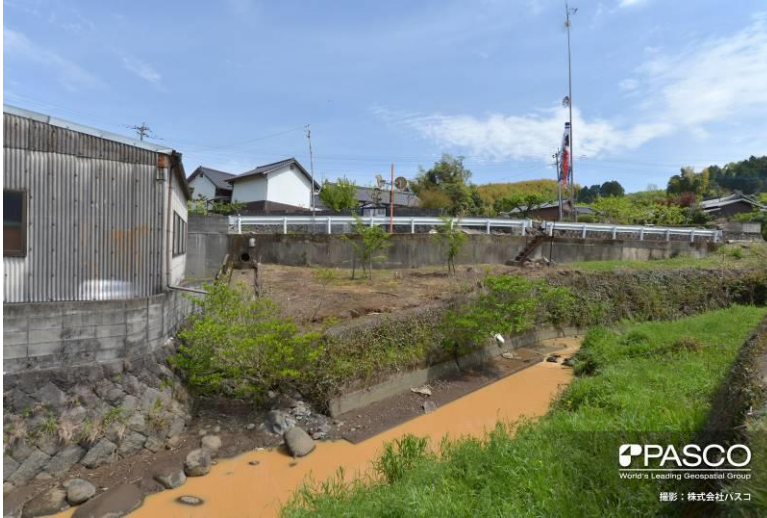
loc041

熊本県上益城郡  
益城町福原

水田, アスファルト舗装に現れた地表地震断層  
写真左手前から鯉のぼり竿  
付け根付近に連続する  
右横ずれと北上がりの変位  
が認められる

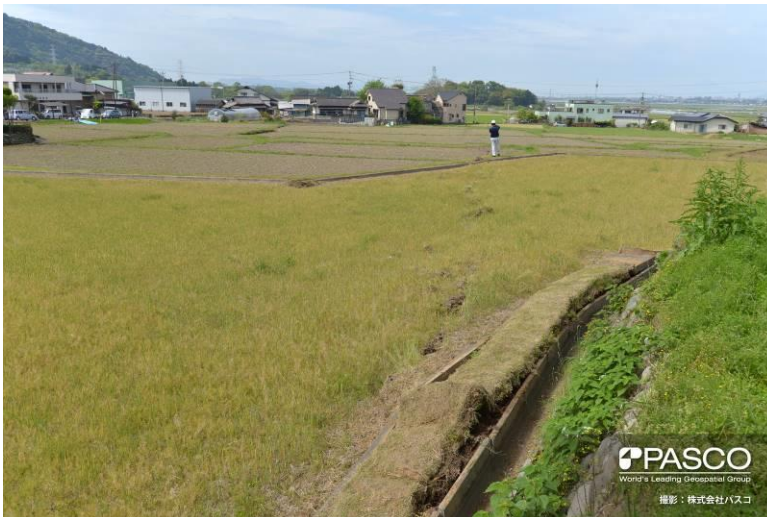
loc042

熊本県上益城郡  
益城町福原

水田に現れた地表地震断層  
右横ずれと北上がりの変位  
が認められる  
16日未明の地震で生じた

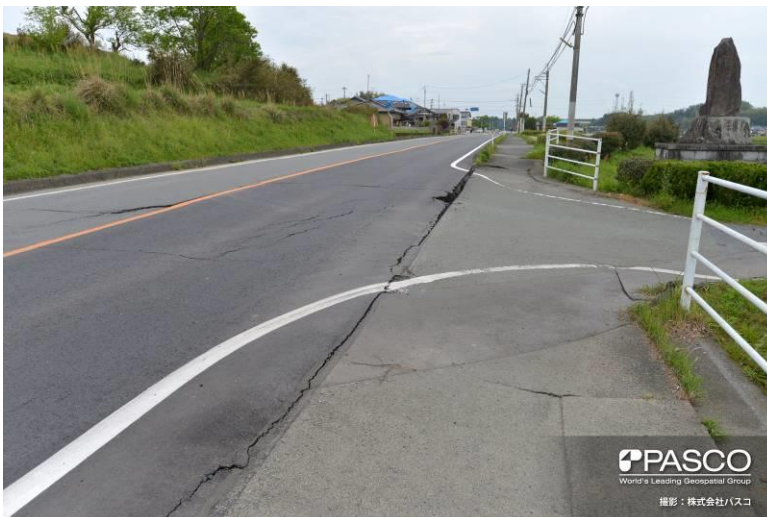
loc054

熊本県上益城郡  
益城町下砥川

国道 443 号線上に現れた  
地表変状  
南上がりの変位が認められ  
る

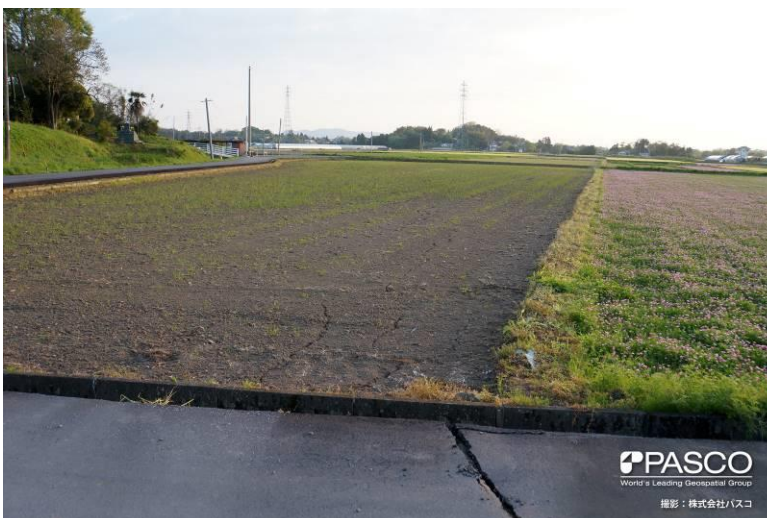
loc055

熊本県上益城郡  
益城町櫛島(嘉島 JCT 北  
西)

アスファルト舗装および圃場  
に現れたクラック  
高度差はほとんどない

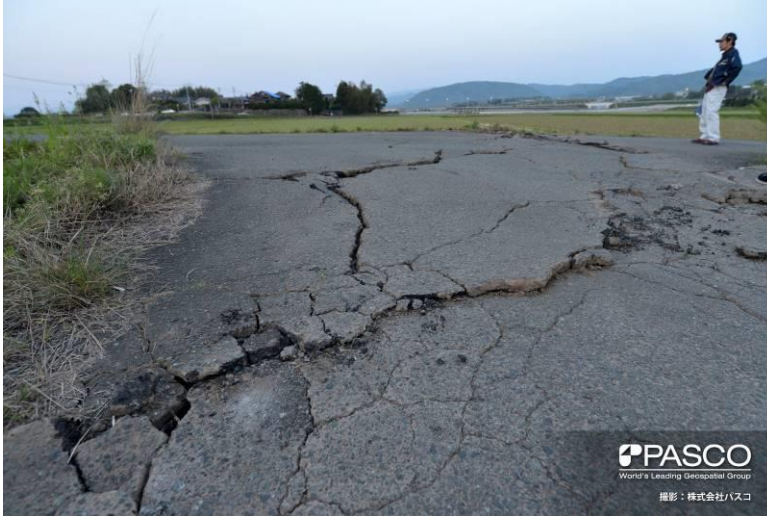
loc058

熊本県上益城郡  
嘉島町井寺(嘉島 JCT 西)

アスファルト舗装、水田に現れたクラック  
右横ずれを示す

写真は 16 日未明の地震前  
である 15 日に撮影

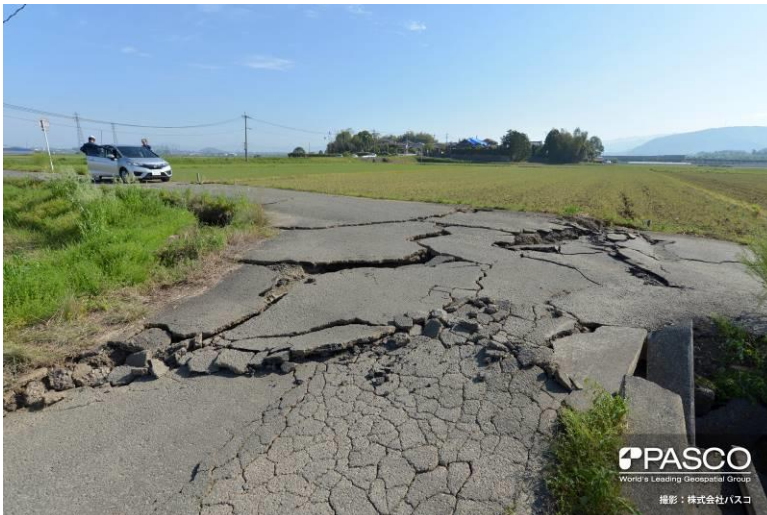
loc058

熊本県上益城郡  
嘉島町井寺(嘉島 JCT 西)

写真は 16 日未明の地震後  
である 16 日撮影

クラックやずれが拡大してい  
る

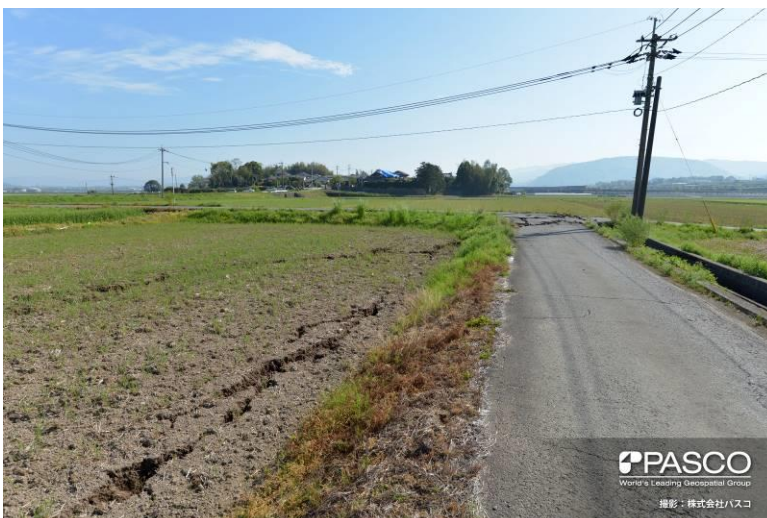
loc058

熊本県上益城郡  
嘉島町井寺(嘉島 JCT 西)

写真は 16 日未明の地震後  
である 16 日撮影

電柱が上写真位置  
クラックやずれが拡大してい  
る

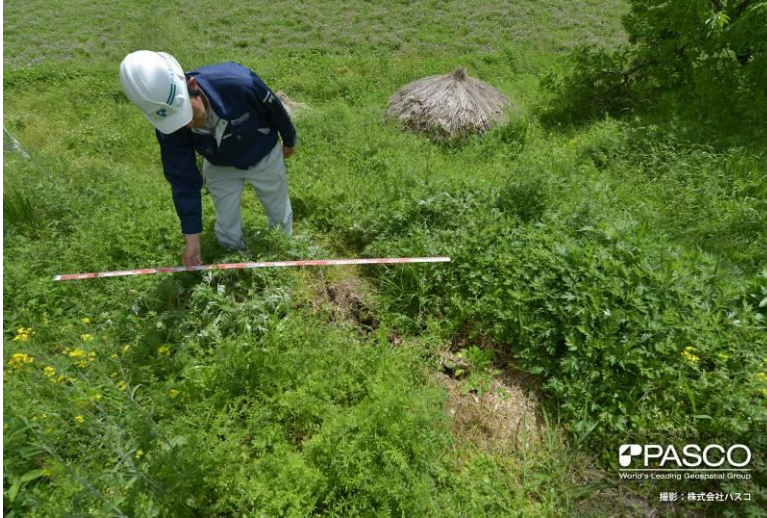
loc065

熊本県上益城郡  
御船町高木

水田際の斜面に現れた地割  
れ

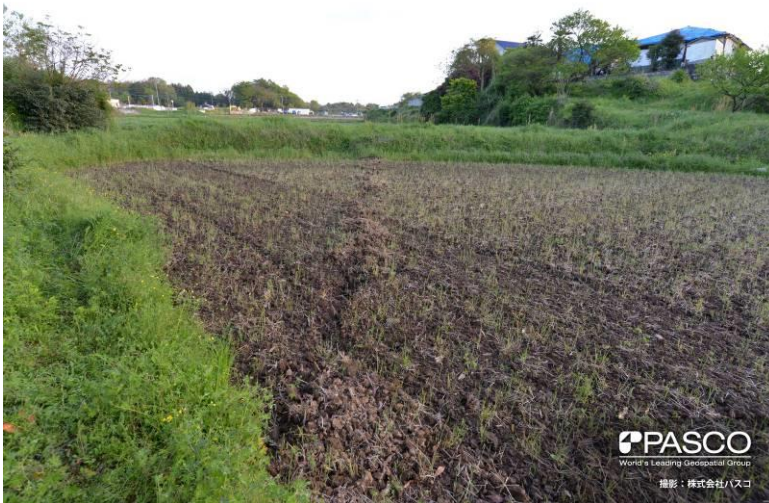
loc068

熊本県上益城郡  
御船町高木

水田に現れた地表地震断層  
右横ずれと西上りを示す

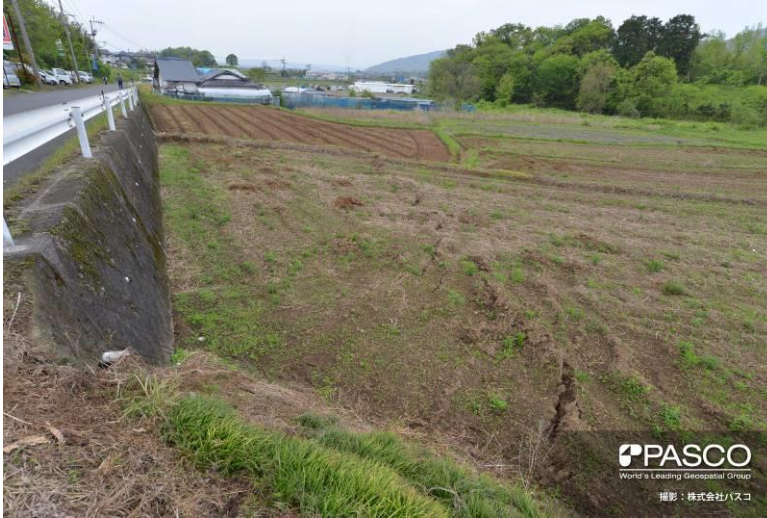
loc071

熊本県上益城郡  
御船町高木

水田に現れた地表地震断層  
右横ずれと西上りを示す  
右横ずれは約 0.5m 程度で  
ある

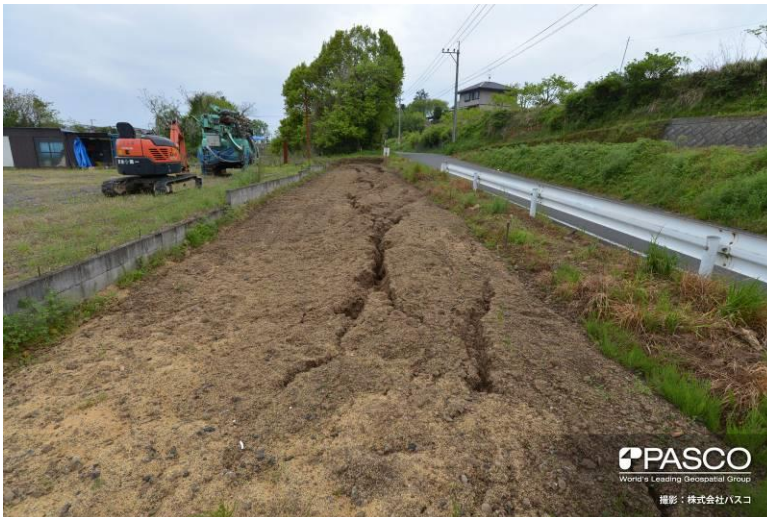
loc072

熊本県上益城郡  
御船町高木

空き地に現れた地表変状

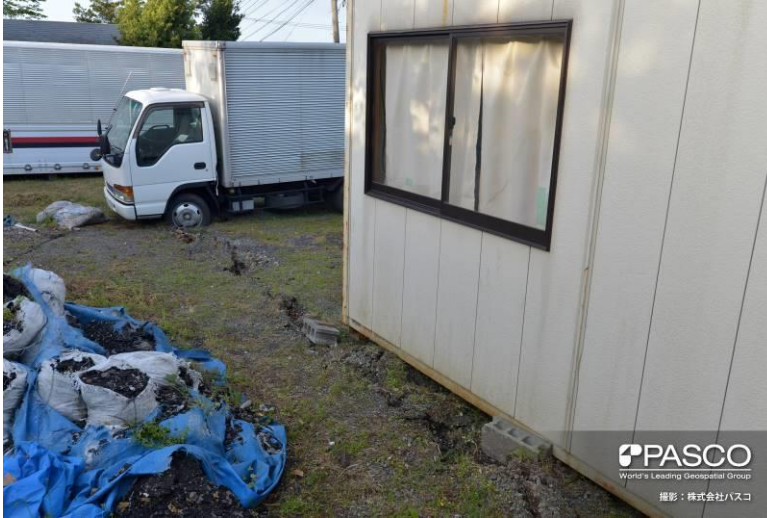
loc074

熊本県上益城郡  
御船町高木

高木集落内に出現した地表  
地震断層  
右横ずれを示す

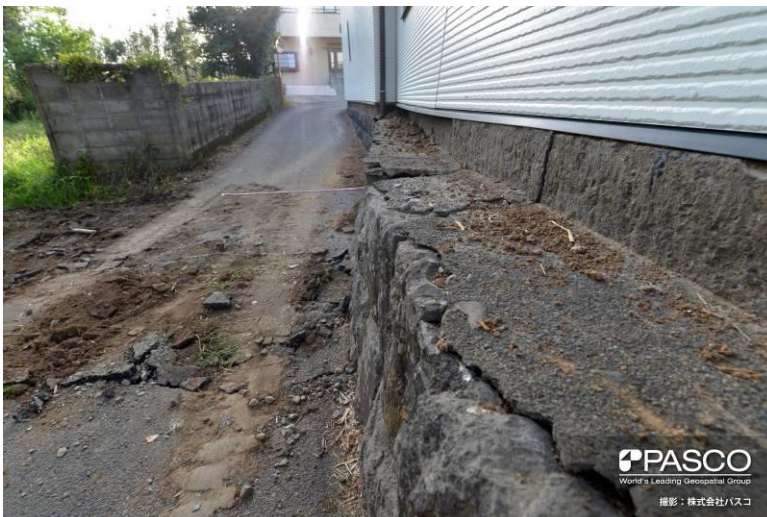
loc075

熊本県上益城郡  
御船町高木

高木集落内に出現した地表  
地震断層  
右横ずれを示す

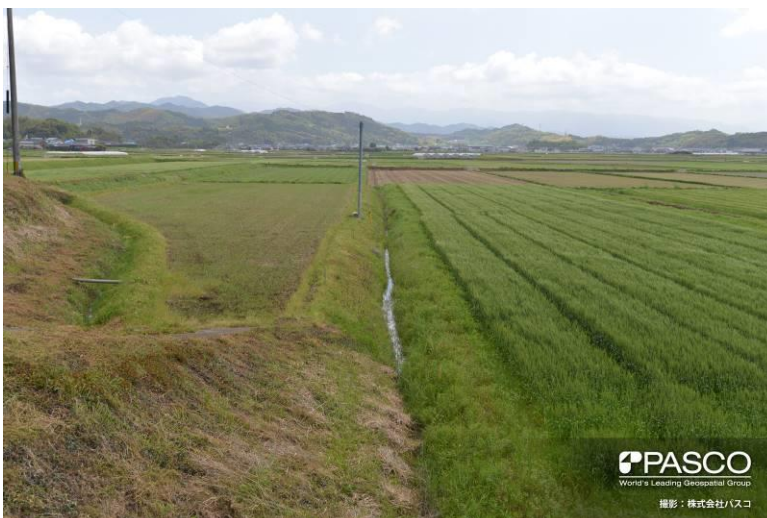
loc076

熊本県上益城郡  
御船町上高野

水田内に連続する地表地震  
断層  
麦の圃場列が右横ずれを示  
す
